| BIRKENES KOMMUNE | | | | | | | |
| Konstruksjonsnr. 025 | | Konstruksjonsnavn Mollestad gml. bru | | | | Veinavn Mollestadveien | |

| INSPEKSJON: | | | | |
|--|---|---|---|---|
| Dato 20-04-2022 | Inspeksjonstype Enkelinspeksjon | Dokument 025-22 | Inspektør PV-TAA | Reg. av SC - Per Værland |

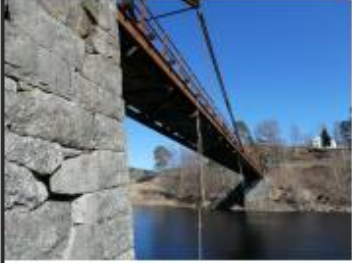
| INSPEKSJONSDETALJER: | | | | | | | | | | | |
|---|---|---|---|---|---|---|---|---|---|---|---|
| C 1 - Landkar (Stein) | 0-1 | J | Begroing | 83 | - | 1 | - | - | 40 | 0 | |

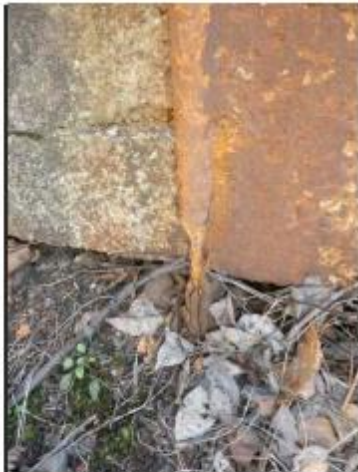
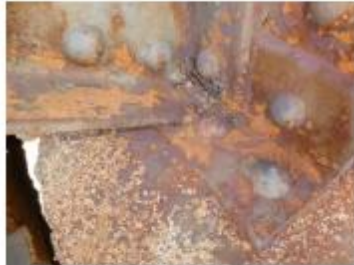
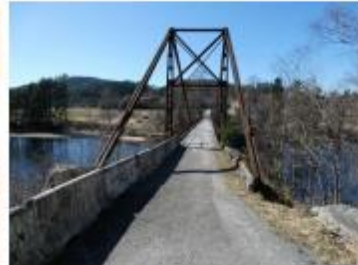
| INSPEKSJONSDETALJER: | | | | | | | | | | | |
|---|---|---|---|---|---|---|---|---|---|---|---|
| C 1 - Landkar (Stein) | 2-3 | J | Begroing | 83 | - | 1 | - | - | 40 | 0 | |

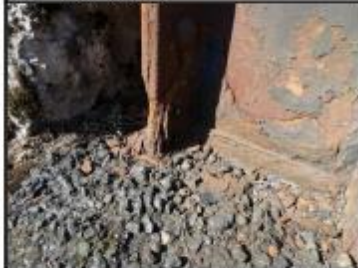
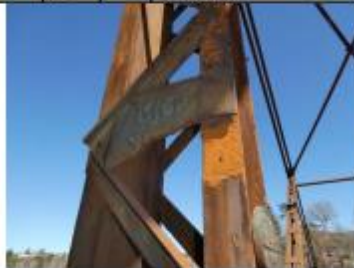
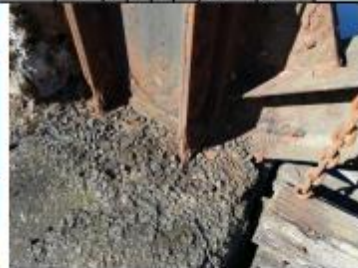
| C 3 - Tårn (Stål) | 1-1 | J | Korrosjon | 42 | 3 | 4 | - | - | 81 | 0 |

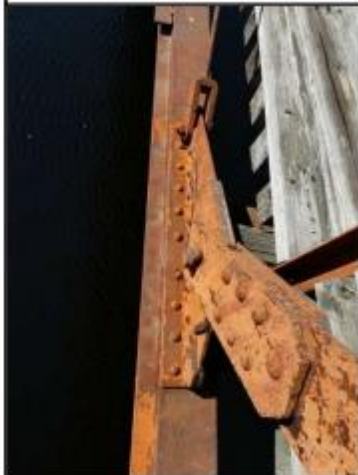
| «» | «» | J | Korrosjon | 42 | 2 | 3 | - | - | 81 | 0 |

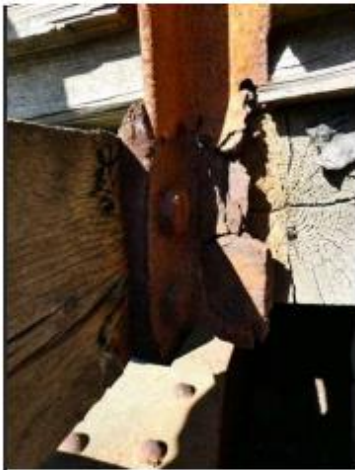
| D 2 2 - Tverrbærer (Stål, 22xUPE240) | 1-2 | J | Korrosjon | 42 | 2 | 3 | - | - | 81 | 0 |

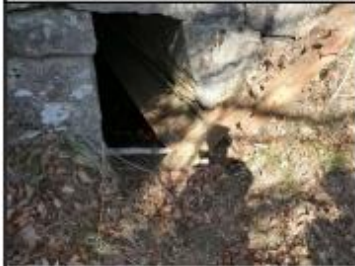
| D 5 3 - Festelement bærekabel (Stål) | 0-0 | J | | 42 | 2 | 4 | - | - | 81 | 0 | |

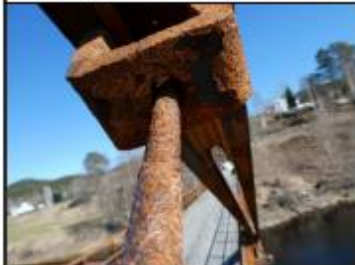
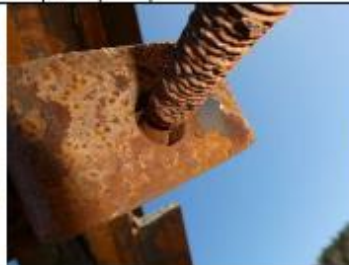
| D 5 9 - Annen hengekonstruksjon (Stål skråstag) | 0-1 | J | Korrosjon | 42 | 2 | 3 | - | - | 81 | 0 | |

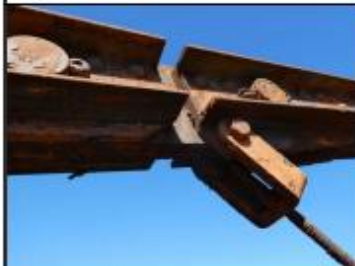
| D 5 9 - Annen hengekonstruksjon (Stål skråstag) | 2-3 | J | Korrosjon | 42 | 2 | 3 | - | - | 81 | 0 | |

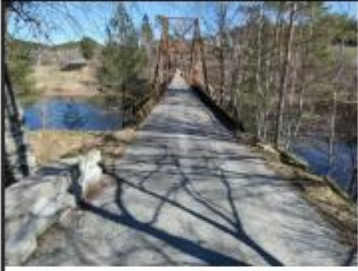
| E 2 - Slitelag/fuktisolasjon (Asfalt) | 0-3 | J | Sporslitasje | 71 | - | 3 | 3 | - | 61 | 0 | |

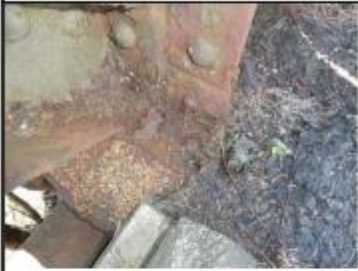
| H 1 1 - Lager/lageravsats (2 stk.) | 1-1 | J | Manglende rengjøring | 81 | - | 3 | - | - | 40 | 0 | |

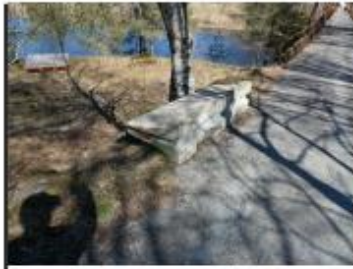
| H 1 5 - Rekkverk (Stål m betongkant) | 0-3 | J | Mangler, akse 2-3 | 82 | - | 3 | 3 | - | 30 | 0 | |
