Fagrapport kulturarv

Rv. 41 Søre Herefoss – Hynnekleiv
detaljreguleringsplan

Prosjekt: Rv 41 Søre Herefoss-Hynnekleiv
Prosjektnummer: 10225918
Kunde: Statens vegvesen
Dato: 18.03.2022
Opprettet av: Ingrid Rekkavik
Dokumentreferanse \\nokrsfs002\oppdrag\32715\10225918_rv_41\
000\06 dokumenter\32
kulturmiljø\arkiv\fangrapport
kulturav_ferdig.docx

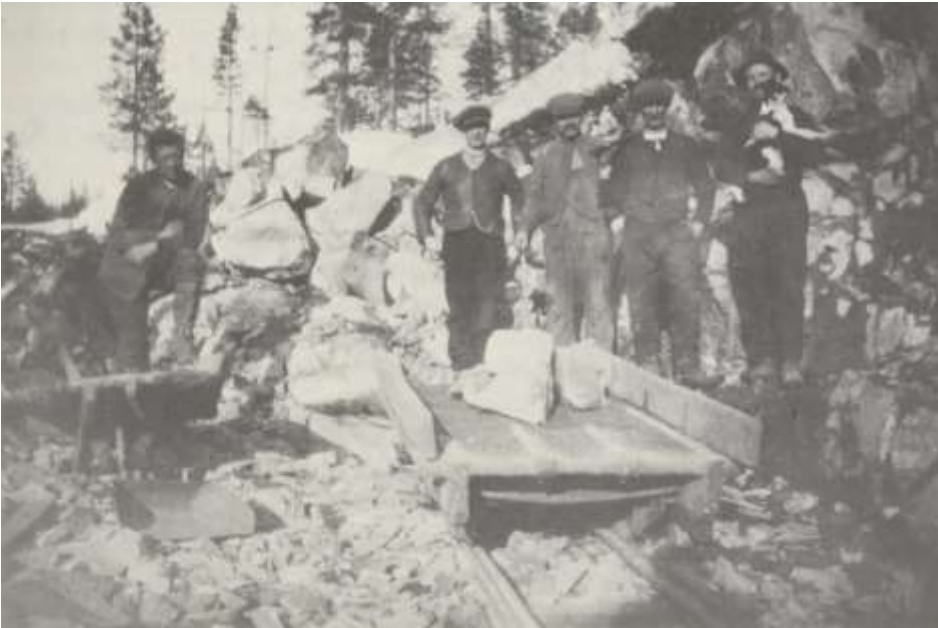
Figur 2-1 Vegbygging Herefoss-Hynnekleiv, 1928. Bildet er hentet fra Herefoss bygdesoge, bd. 2.

Vegen videre mellom Søre Herefoss og Herefoss ble utbygd mellom 1918 og 1926, mens strekningen frem til Hynnekleiv ble fullført i 1936 (Herefoss 1988:153), parallelt med bygging av jernbanen.

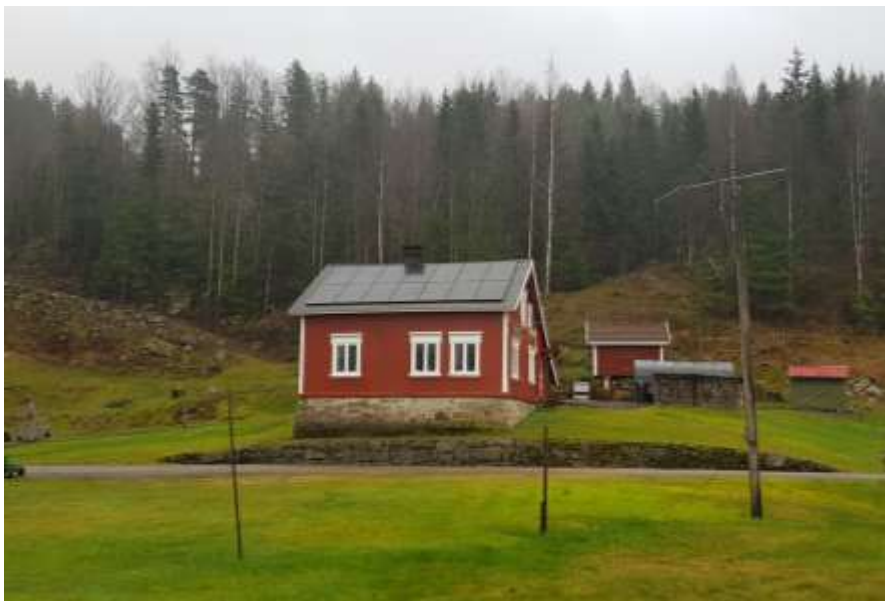
I den nordlige enden av parsellen ligger gårdsbruket Støa (bnr. 8) under Engebu (gnr. 103). Støa skal ha blitt ryddet og bebyggt i 1880, av Kristian Andersen (Herefoss 1981:254). Huset (SEFRAK 0928-0203-006) står fremdeles, og virker å være godt ivaretatt med flere opprinnelige detaljer.

Figur 3-3 Støa (gbnr. 103/8). Foto: 16. november 2021, Sweco.

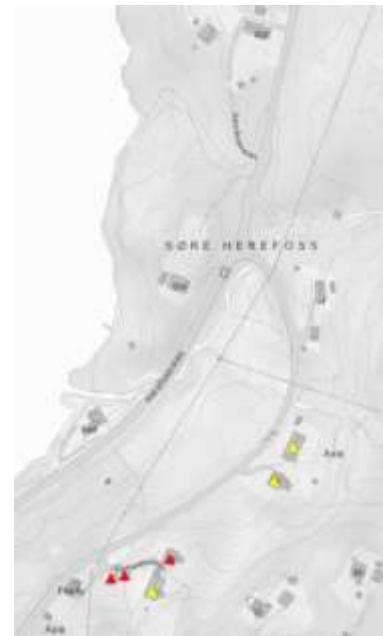
Den første parsellen starter ved gården Åmlid (gnr. 108) ved den sørlige enden av Herefossfjorden. Veggen Birkeland-Herefoss åpnet i 1904, og videre til Herefoss i 1926. Åmlid er en godt bevart grend med mange eldre bygninger og skolehus fra 1800-tallet, men grenden ligger sør for planområdet og vil ikke bli påvirket av tiltaket.

Figur 3-1 Åmlid. Parsellen begynner der lokalvegen møter Riksveien i krysset. Trekanter markerer SEFRAK-registrerte bygninger på Åmlid. Gul trekant tyder eldre enn 1900, rød trekant er eldre enn 1850. Kilde: Askeladden

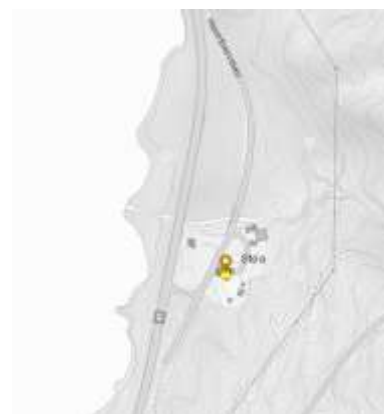
Figur 3-2 Støa. SEFRAK-registrert bygning fra siste kvartal av 1800-tallet markert med gul trekant. Kilde: Askeladden

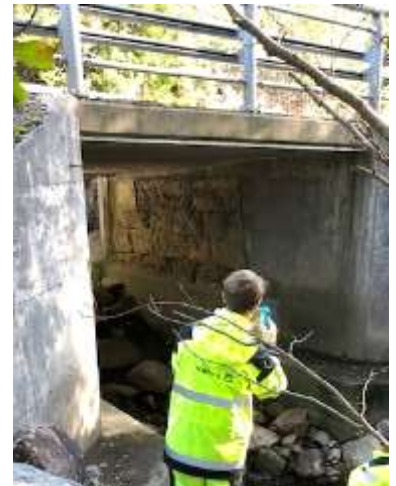
Som omtalt i kapittel 2 var det ikke kjørbare vei sørover fra Herefoss før i 1926, men det gikk eldre allfarveier både nord-sør og øst-vest forbi de eldste gårdene, og det fantes både skysstasjon og gjestgiversted nær Herefoss kirke (Herefoss 1988:139). Gamlevegen sørover gikk trolig noe lengre øst opp i terrenget enn dagens Riksvei, men denne er ikke kartlagt. Noen av brukerne langs gamlevegen til Herefoss var fortsatt intakte i 1988 ifølge Herefoss bygdesoge (ibid.:147). Det er trolig disse som synes fortsatt i dag, som en del av ny kulvert til bekken (Figur 3-4).

Figur 3-4 Bru/kulvert over Askeåna. Eldre brofundament støpt inn. Foto: 12. november 2021, Sweco

Det vurderes som usannsynlig at det finnes bevarte automatisk fredete kulturminner i området, ettersom området i stor grad alt er utbygd eller på annen måte bearbeidet. Ingen SEFRAK-registrerte bygninger langs traséen vil bli påvirket direkte av tiltaket. Brofundamentene over Askeåna kan bli påvirket, men har ingen vernestatus og er uten opplevelsesverdi slik de fremstår i dag.

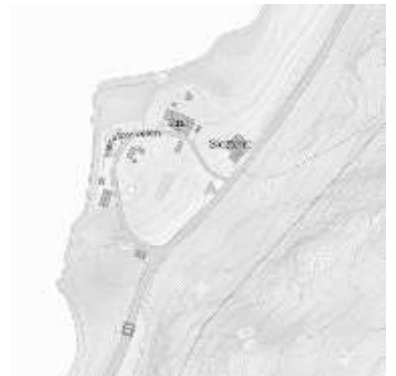
Ved begynnelsen av parsellen (i sør) ligger gårdsbruket Ytre Slettene (bnr. 8) under Herefoss (gnr. 92). Frem til 1835 var det her en husmannsplass, som da ble skilt ut som eget bruk (Herefoss 1981:88). Opprinnelig stod husene på gården tett ved dagens Riksvei, men disse er borte i dag. En SEFRAK-registrert bygning på gården er registrert som tapt. Det ble bygd nye hus lengre nede mot fjorden etter krigen.

Figur 3-5 Ytre Slettene. Grå trekant tyder SEFRAK-registrert bygning som er tapt. Kilde: Askeladden

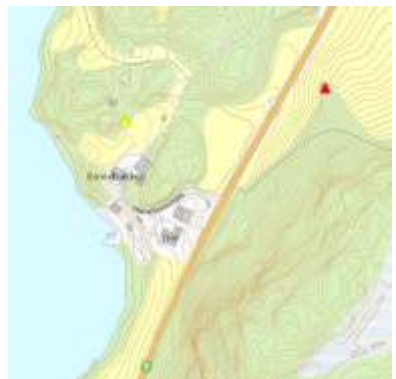
Ved enden av parsellen (i nord) ligger Smedbakken (bnr. 2) under Herefoss. Den blir først nevnt i 1786 som husmannsplass, og som eget bruk i 1821. Den eldre bebyggelsen på Smedbakken er i dag borte, men det er registrert en potetkjeller (SEFRAK 0928-0205-032) i skråningen bak, som skal være fra siste kvartal av 1800-tallet.

Figur 3-6 Smedbakken (t.v.) og Levemåten (t.h.). Gul trekant på Smedbakken er en potetkjeller, mens rød trekant er en utløp. Kilde: Askeladden

På plassen *Levemåten* (Heimre Slettene, gbnr. 92/4) finnes i dag en utløe (SEFRAK 0928-0205-028) fra 1800-tallet. Nøyaktigere alder er uviss. Utløa står omtrent 40 meter fra dagens veg, litt oppi skråningen øst for vegen.

Ved planlegging og gjennomføring av tiltaket kan en ta hensyn til SEFRAK-registrerte bygninger ved Smedbakken og Levemåten gjennom å vektlegge tilstrekkelig avstand til kulturminnet.

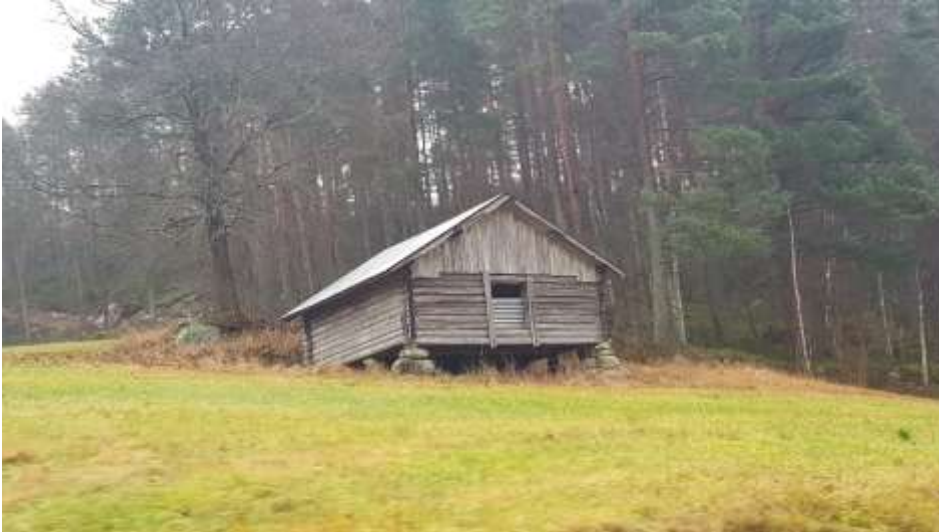
Figur 3-8 Utløe på jordet Levemåten, Heimre Slettene.

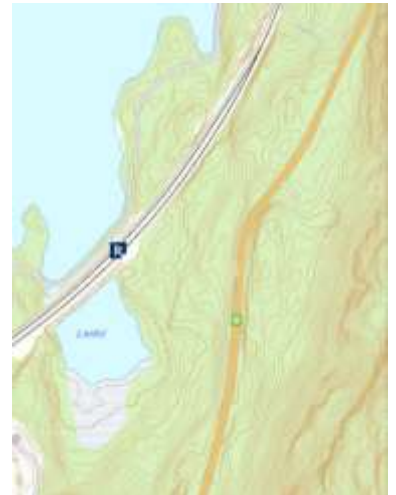
Ved begynnelsen av parsellen lå det et varp (Askeladden ID 241770) langs gamlevegen, omtrent der jernbanelinjen ligger i dag. Et varp er et kast bestående av stein og kvist som gjennom lange tider er dannet av folk som ferdes forbi, til minne om en ugjerning. Leirkilvarpet var trolig til minne om en mann som falt av hesten og døde i 1789 (Herefoss 1988:135). Varpet er i dag ødelagt, og har ingen vernestatus.

Figur 3-9 Leirkilvarpet (markert med rune-R). Kilde: Askeladden

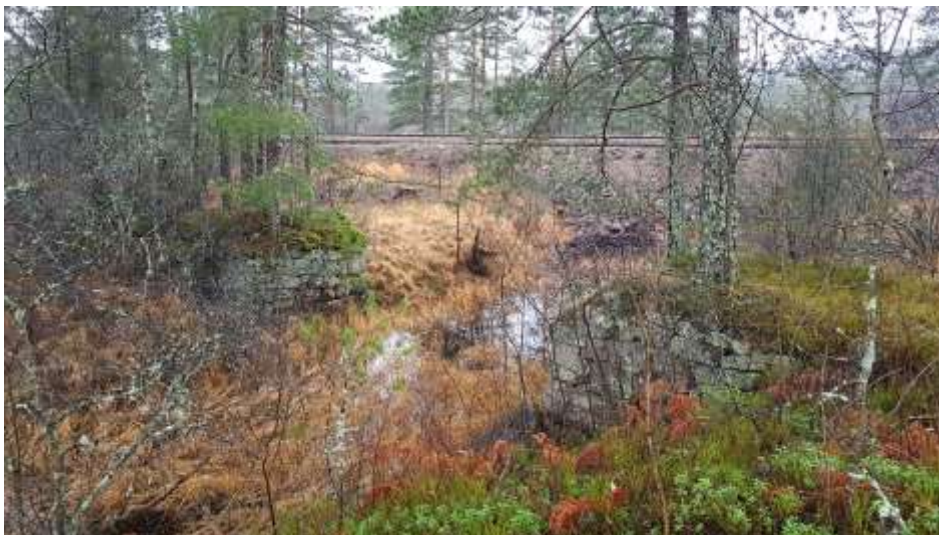
Ved Sundtjønn dukker det også opp tydelige rester av vei, mellom jernbanen og Rv. 41, i form av markante brokar og oppbygd vei. Restene er synlige fra veien, og kan også sees på LiDAR-skanninger over området, mellom Gauslåfjorden og Sundtjønn (jf. figur 3-11, 3-12 og 3-13). Noe lengre nord kan en også se rester og skilt fra en tidligere jernbaneovergang. Trolig dreier det seg derfor om nyvegen, som ble bygget ut samtidig med jernbanen.

Figur 3-11 Brokar over en bekk, på landstripen mellom Gauslåfjorden og Sundtjønn. Bilderetning V. Foto: 16. november 2021, Sweco.

Spor etter Nyvegen fra 1927-1936 er synlig flere steder langs veiparsellen. Brokar og blokksteinsmurer fra denne veien vil bli direkte berørt. I området vest/nordvest for Sundtjønn vil tiltaket i stor grad følge eksisterende vei, og dermed i liten grad berøre spor av eldre vei og andre strukturer. Strukturene som blir berørt har ingen vernestatus og lav aldersverdi, men de har likevel noe opplevelsesverdi og kunnskapsverdi. Et mulig skadereduserende tiltak kan

derfor være å foreta en kulturhistorisk dokumentasjon av industrispor ved Sundtjønn og veihistoriske strukturer langs strekningen, før gjennomføring av tiltak.

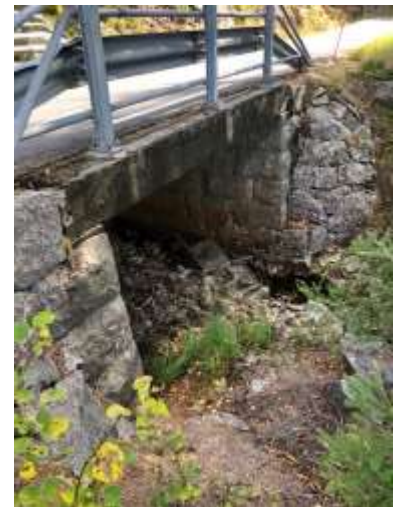
Over Ljosvassbekken kan en se eldre brokar, som trolig stammer fra nyvegen som ble bygd langs jernbanen (jf. figur 3-10). Det er også fine blokksteinsmurer langs Ljosåna. Det er trolig at disse stammer fra perioden da jernbanen og nyvegen ble bygd, dvs. ca. 1927 til 1936.

Figur 3-10. Rv. 41 over bekken fra Ljosåsdaalen, om lag 900 m N for Leirkil. Foto: 12. november, Sweco.

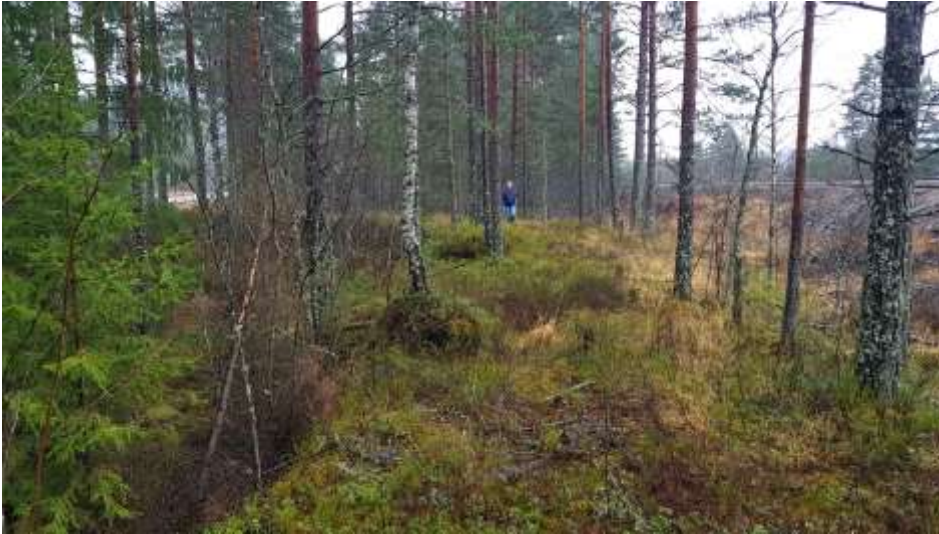
Figur 3-12 Veien er tydelig oppbygd, og ligger mellom dagens Rv. 41 og jernbanelinjen. Bilderetning SV. Foto: 16. november 2021, Sweco.

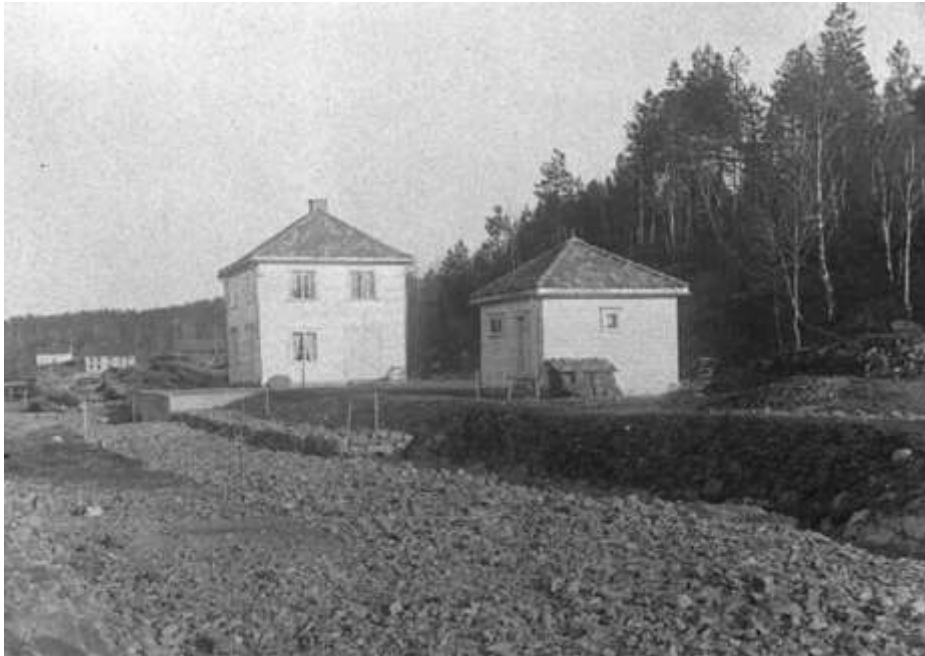
Figur 3-14 Gauslå stasjon under bygging, 1930-tallet. Foto: Leif Blackstad/JMF.

Gauslå stasjon åpnet i 1938, og lå et stykke sør for Gauslå gård, midt mellom jernbanelinjen og nyvegen. Stasjonsbygningene ble revet i 1983 (Bjerke 2004:243).

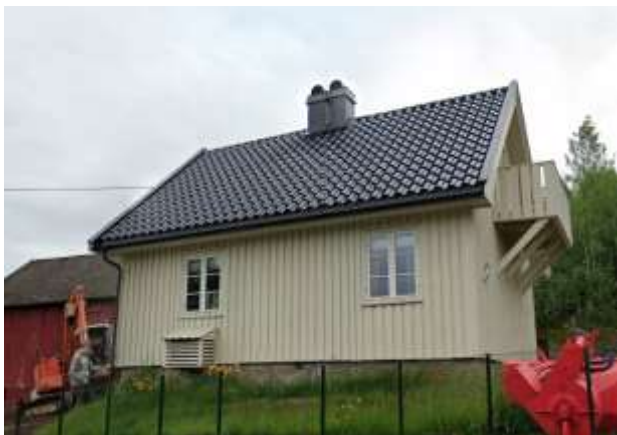
Like nord for stasjonen lå Gauslå (bnr. 6), som ble opprettet mot slutten av 1800-tallet. Huset som stod her opprinnelig var betydelig eldre, men ble vedtatt nedbrent på grunn av tuberkulose (Herefoss 1981:585, Fiskaa 1956:405). Det nåværende huset ble derfor oppført i 1927, i reisverk (ibid.:423). Det vurderes som alminnelig forekommende, og til å ha liten kulturhistorisk verdi.

Figur 3-15
Gauslå bnr. 6.
Foto: Google maps

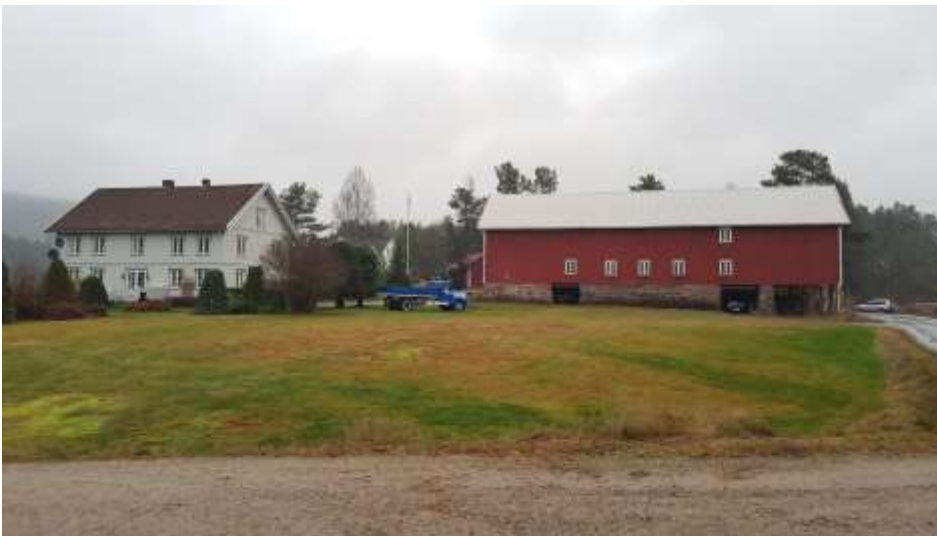
På Sørgarden på Gauslå (bnr. 3) står et hovedhus i 2 ½ etasjer, oppført i 1883 (SEFRAK 0928-0205-008) (ibid.:423). Driftsbygningene, en stor enhetslåve (SEFRAK 0928-0205-009) og et stabbur (SEFRAK 0928-0205-007), ble oppført ca. 1890. Tunet ligger nord for planområdet, og vil derfor ikke bli påvirket av tiltaket.

Enhetslåven ligger tett på veien, og er hensyntatt i forbindelse med planlegging og gjennomføring av tiltak på tilgrensende parsell i nord (jf. reguleringsplan for Rv. 41 Gauslå kleiver, Plan-ID 20170004). Ved behov kan sikringstiltak i SHA-plan videreføres langs denne parsellen.

Figur 3-17 Sørgarden på Gauslå, bnr. 3. Foto: 16. november, Sweco.

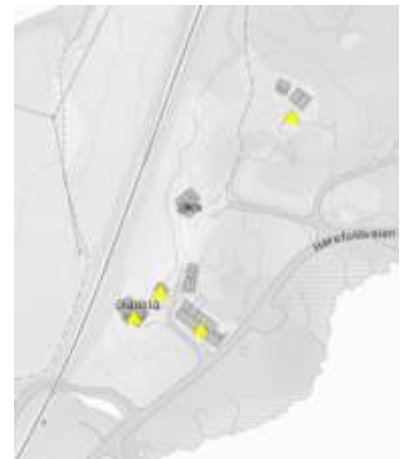
Figur 3-16 SEFRAK-registrerte bygninger på Nordgarden og Sørgarden på Gauslå. Driftsbygget på Nordgarden er sammenrast.

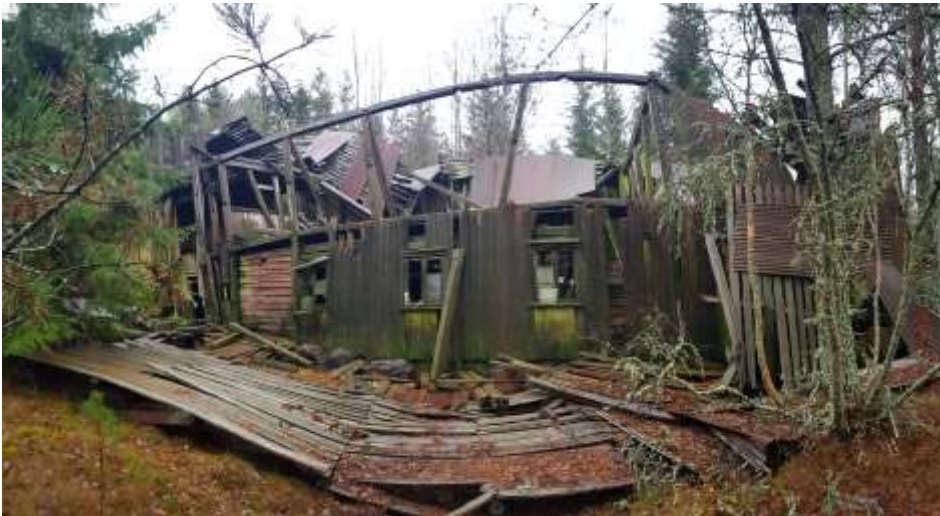
På Nordgarden på Gauslå (bnr. 1) er det en SEFRAK-registrert driftsbygning (SEFRAK 0928-0205-006), oppført i tredje kvartal av 1800-tallet, men bygningen er i dag sammenrast og har liten kulturhistorisk verdi. Ellers er det ikke registrert andre eldre bygg på gården. Også Nordgården befinner seg utenfor planområdet.

Figur 3-18 Sammenrast driftsbygning, Nordgarden på Gauslå, bnr. 1. Foto: 16. november, Sweco.
