Fv. 406 Senumstad bru

Fagrapport ingeniørgeologi

Reguleringsplan

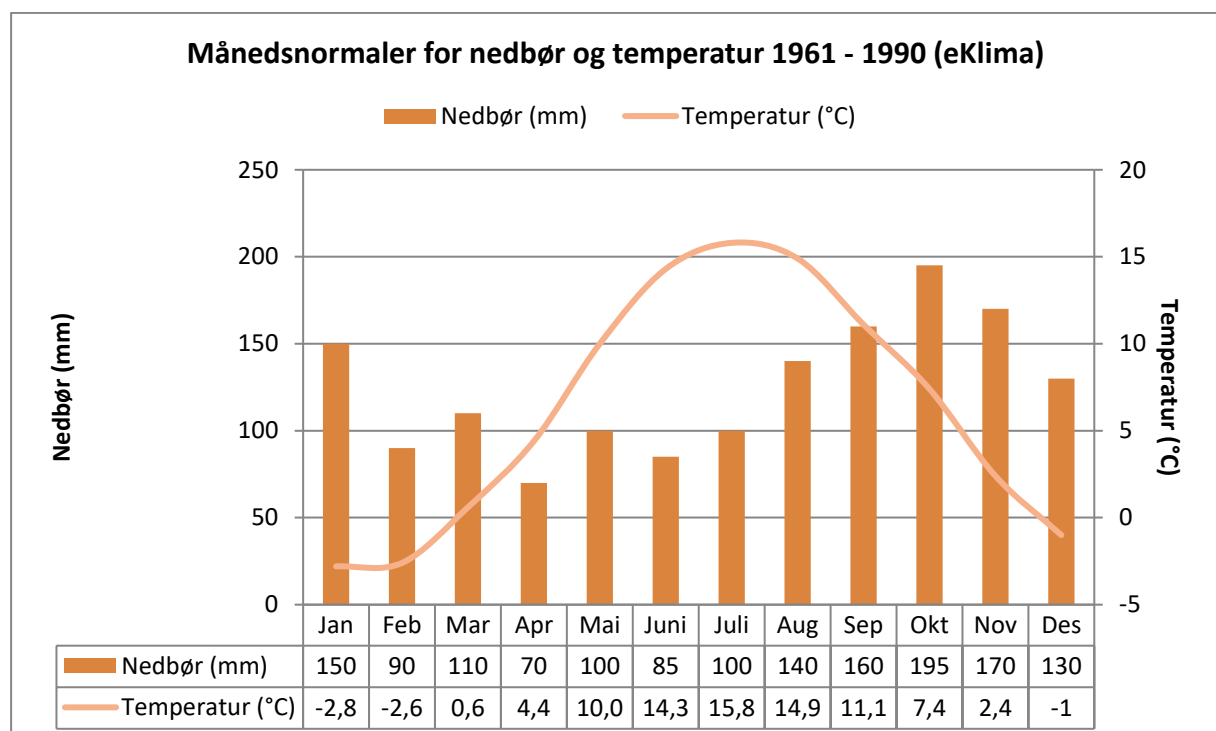
Figur 2. Månedsnormaler for temperatur og nedbør (normalp. 1961-90) [6].

Figur 2 viser månedsnormaler for nedbør og temperatur. Data er hentet fra Senumstad værstasjon (nedbør) og Herefoss værstasjon (temperatur). Figur 3 viser dominerende vindretning. Største snødybde siste 10 år var 30. januar 2014 med 125 cm (Senumstad værstasjon) [6].

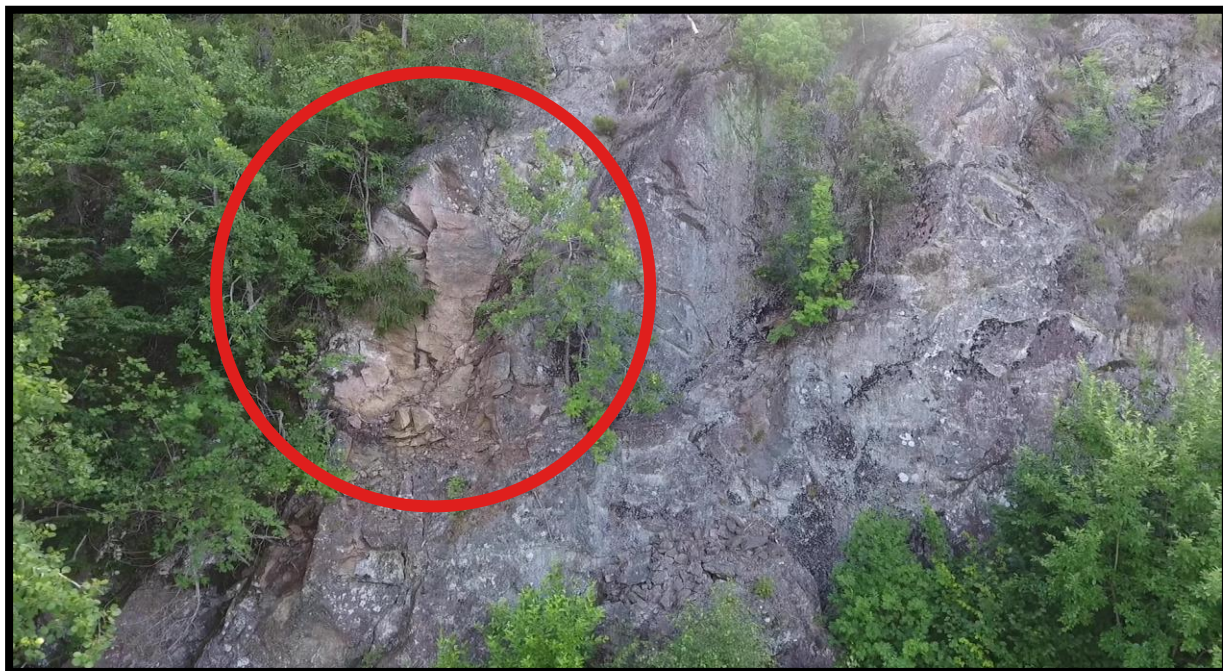
Figur 10. Løsneområde for et mindre steinsprang like ved kryss fv. 406/rv. 41.

Det er registrert et mindre steinsprang i skråningen like øst for krysset fv. 406/rv. 41. Skredmassene har ikke nådd vegbanen (som antakeligvis er grunnen til at det ikke er registrert av driftsentreprenør eller andre). Tilsvarende løsnemekanismer finnes lenger nord for dette steinspranget, se Figur 11. Skogen gir en viss beskyttelse, spesielt siden potensielle løsneområder ligger i skogen. En trafikklomme nord for krysset med lengde 70 m gir noe magasinkapasitet ved et eventuelt steinsprang. Mest utsatt er derfor vegen mellom ca. S4D1 m4550-4590, som indikert i Figur 12.

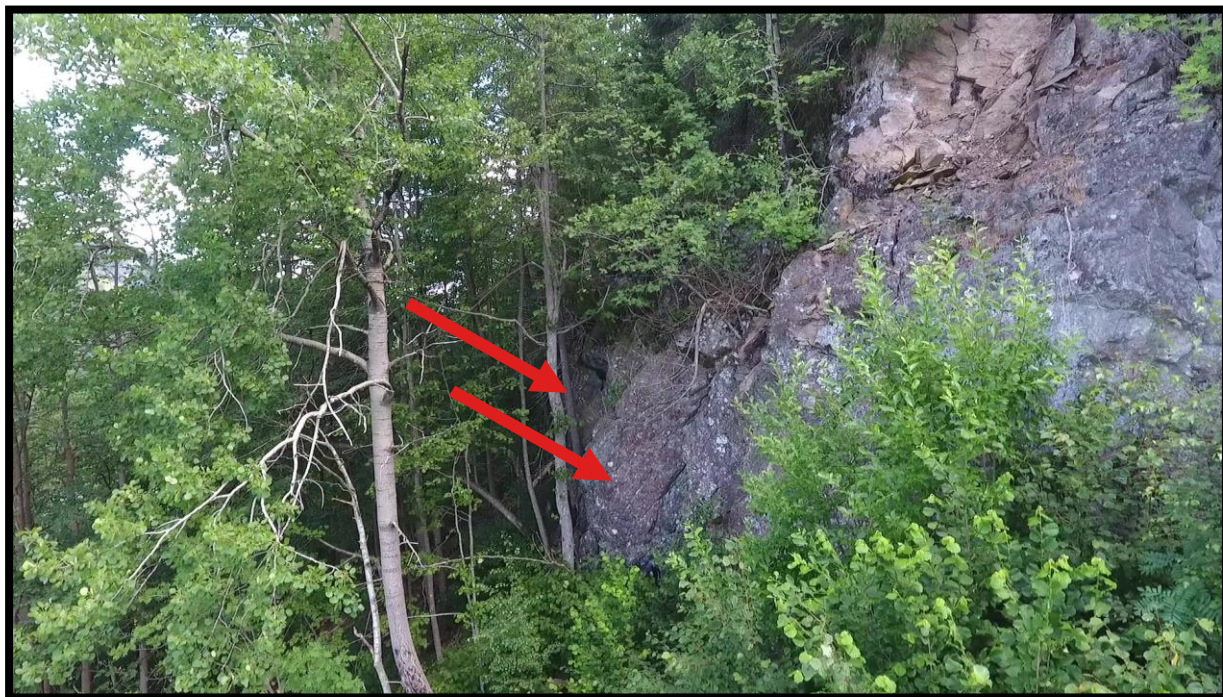
Figur 11. Delvis avløste blokker med steilt fall mot vegbanen.

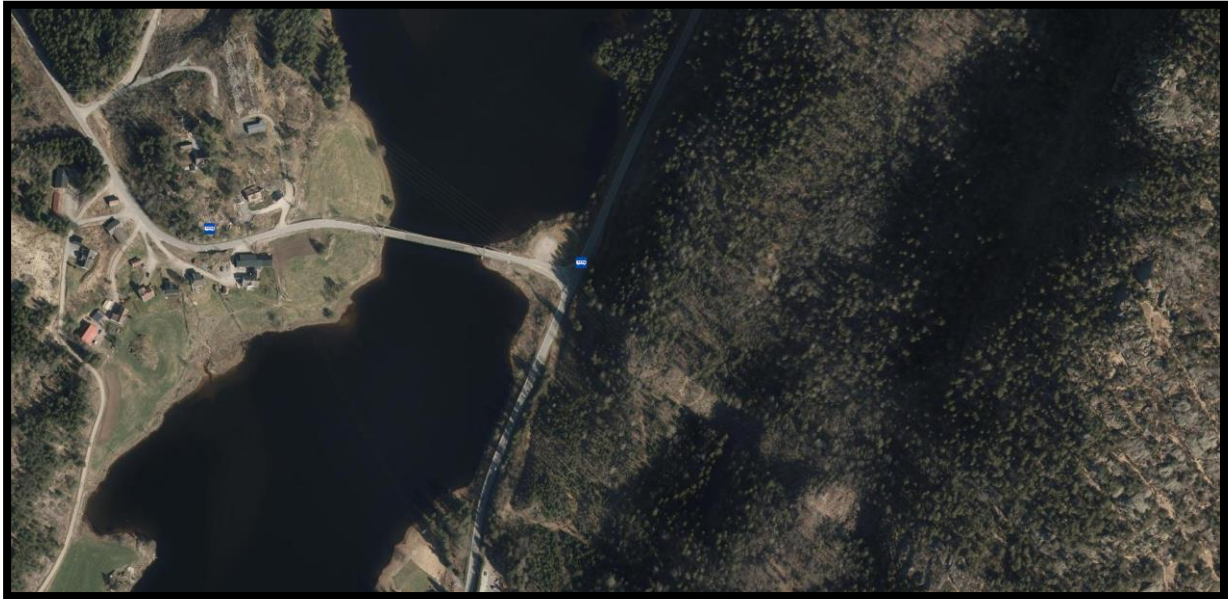
Figur 15. Flyfoto fra 2020 over området.

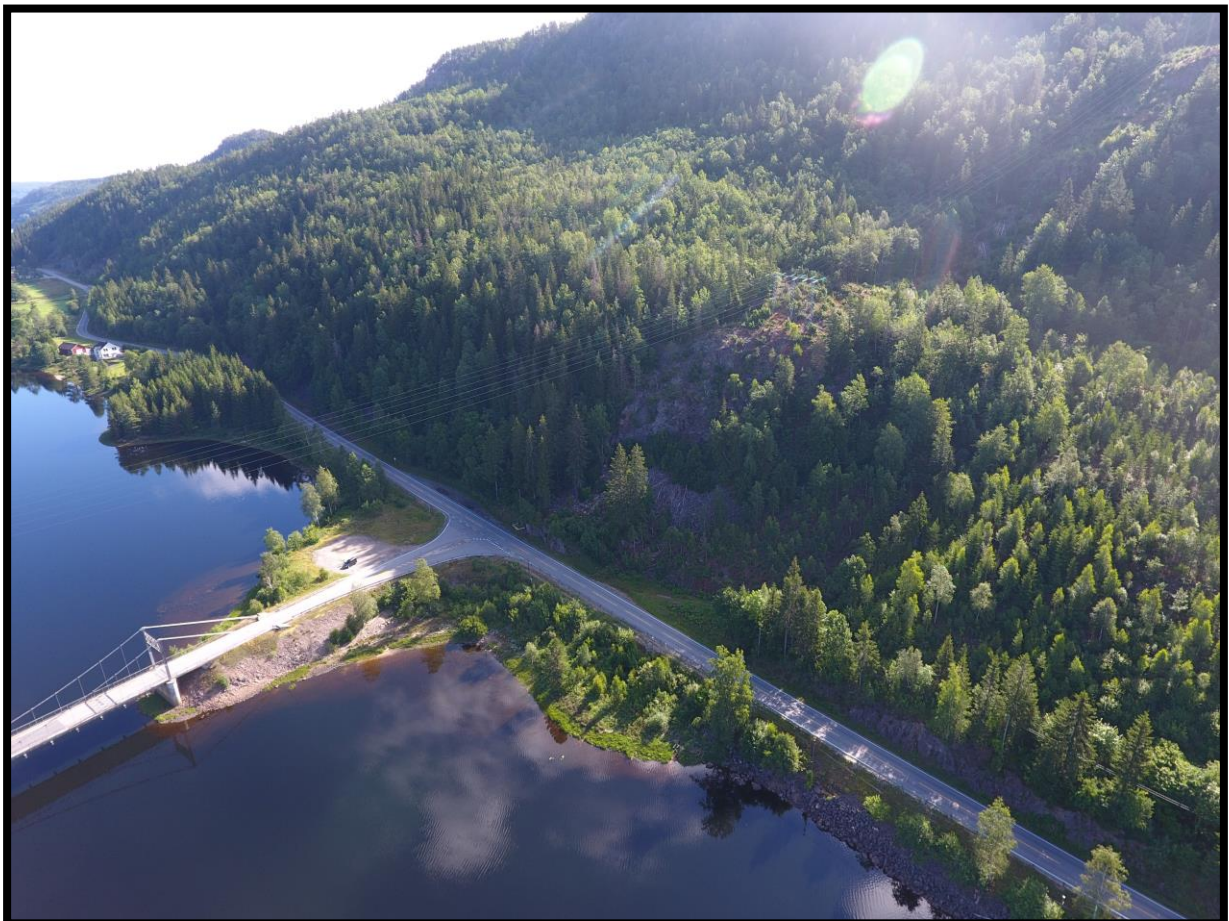
Figur 16. Dronefoto av området fra 15. juli 2020.
