Fagrapport ingeniørgeologi

Rv. 41 Søre Herefoss – Hynnekleiv
Parsell 1 og 2
reguleringsplan

Prosjekt: Rv 41 Søre Herefoss-Hynnekleiv
Prosjektnummer: 10225918
Kunde: Statens vegvesen
Rev:
Dato: 31.03.2022
Opprettet av: Morten Christiansen
Kontrollert av: Eivind Sømme Berget
Dokumentreferanse: R-INGGEO-01

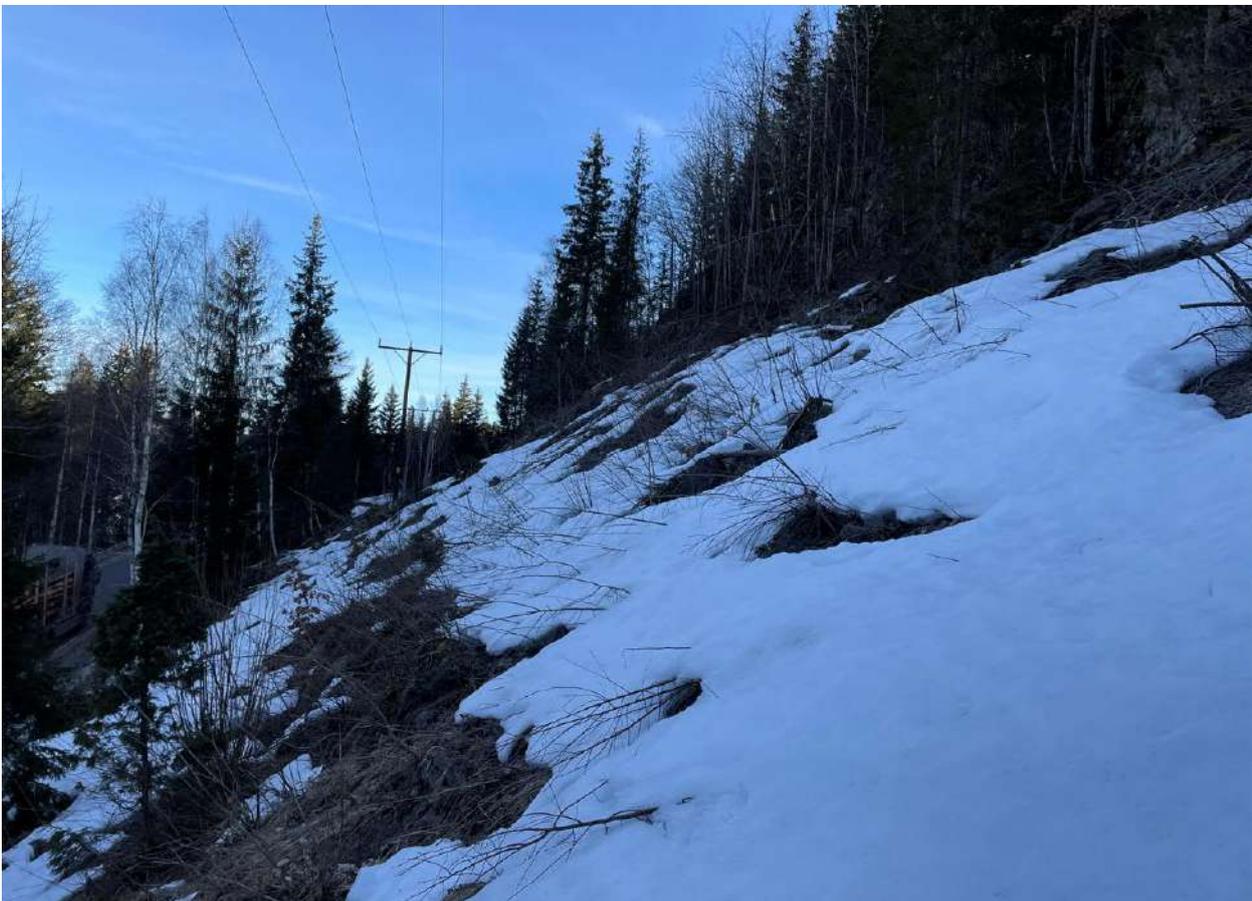
Figur 5: Urmasser som er registrert ved ca. profil 800. Bildet er tatt i retning nord. Fotograf: Ingvild Sangesland.

Mellom profil 650-770 er det en eksisterende veiskjæring. Den nye veien planlegges i større avstand fra denne skjæringen slik at grøft mellom eksisterende veiskjæring og ny vei blir mellom 2-4 meter bred. For å redusere steinsprangfare mot ny vei anbefales det at eksisterende skjæring renskes og sikres med bolter og eventuelt steinsprangnett. Fra profil 800-960 (Figur 5), er det observert urmasser med blokkstørrelser ca. 0,2-0,5 m³ helt ned til eksisterende vei. Løsneområdet er en 5-7 meter høy bergskrent som ligger ca. 25 meter fra ny veg. Helningsgraden på skråningen under skrenten er mellom 25-35°. RocFall-profil nr. 1 ved ca. profil 805 viser at ingen steiner når fram til ny vei, men stopper i grøftekant. Siden RocFall-profil nr. 1 er vurdert til å representere det mest kritiske området mellom profil 800-960, vurderes skredsannsynligheten som akseptabel på denne strekningen.

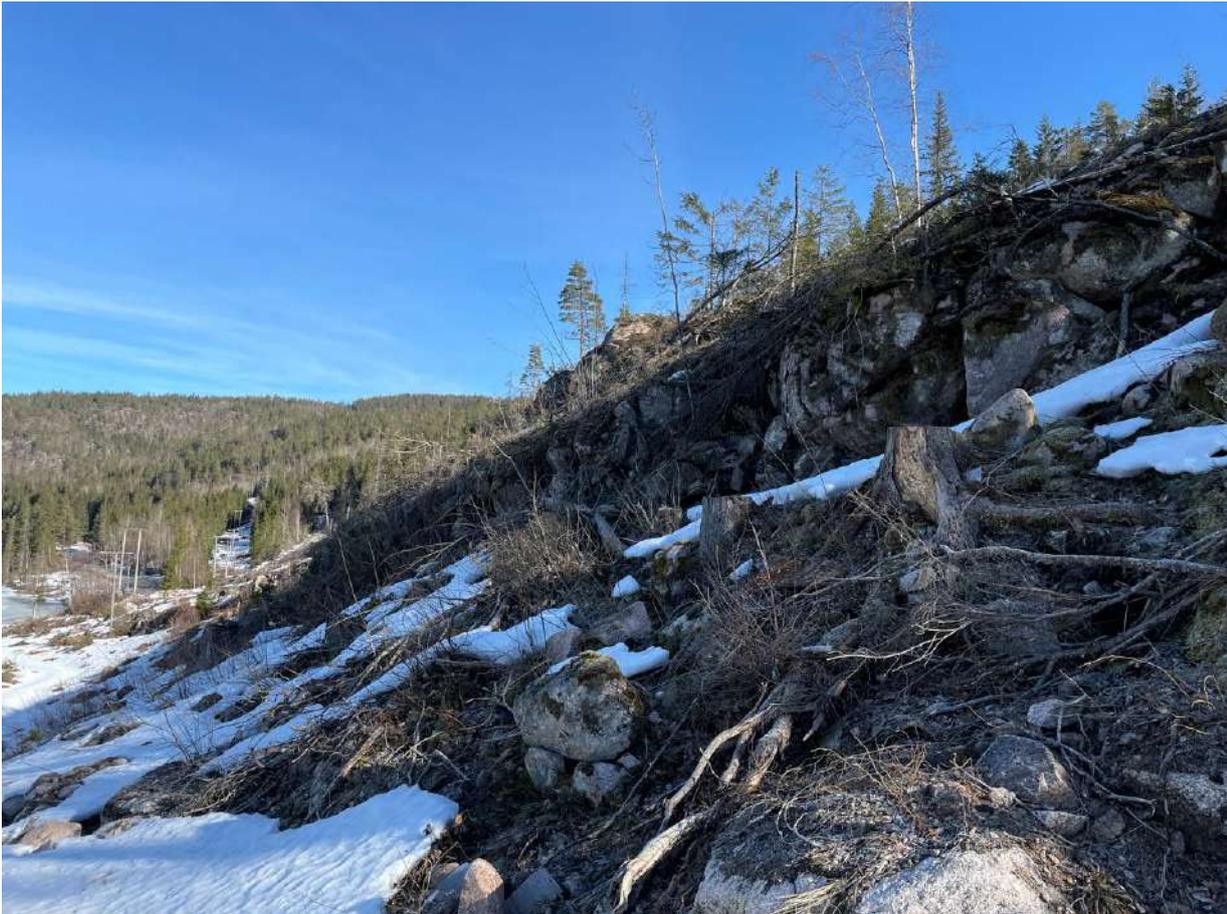
Figur 6: Bergskrent ved ca. profil 2800. Bildet er tatt mot nordøst. Fotograf: Ingvild Sangesland.

Fra profil 2820-2850 viser steinsprangmodelleringen at lengste utløpslengde fra et teoretisk løснеområde i 3-4 meter høy bergskrent (Figur 6), som ligger ca. 25 meter fra ny veg, stopper 0-3 meter fra vegkant. Skråningen under bergskrenten består av morenemateriale og har en helning på 30-35° de første 6-7 meterne under bergskrenten, før det slaker ut til 27-30°. Det er usikkert om de største blokkene i skråningen er nedfall fra bergskrent eller morenemateriale. Utløpslengden til eventuelle steinsprang fra bergskrent vurderes å gå kortere enn det steinsprangmodelleringen viser, da Rockyfor3D-modelleringen ikke tar hensyn til ruhet i underlaget. Sannsynligheten for steinsprang vurderes derfor som mindre enn 1/50.

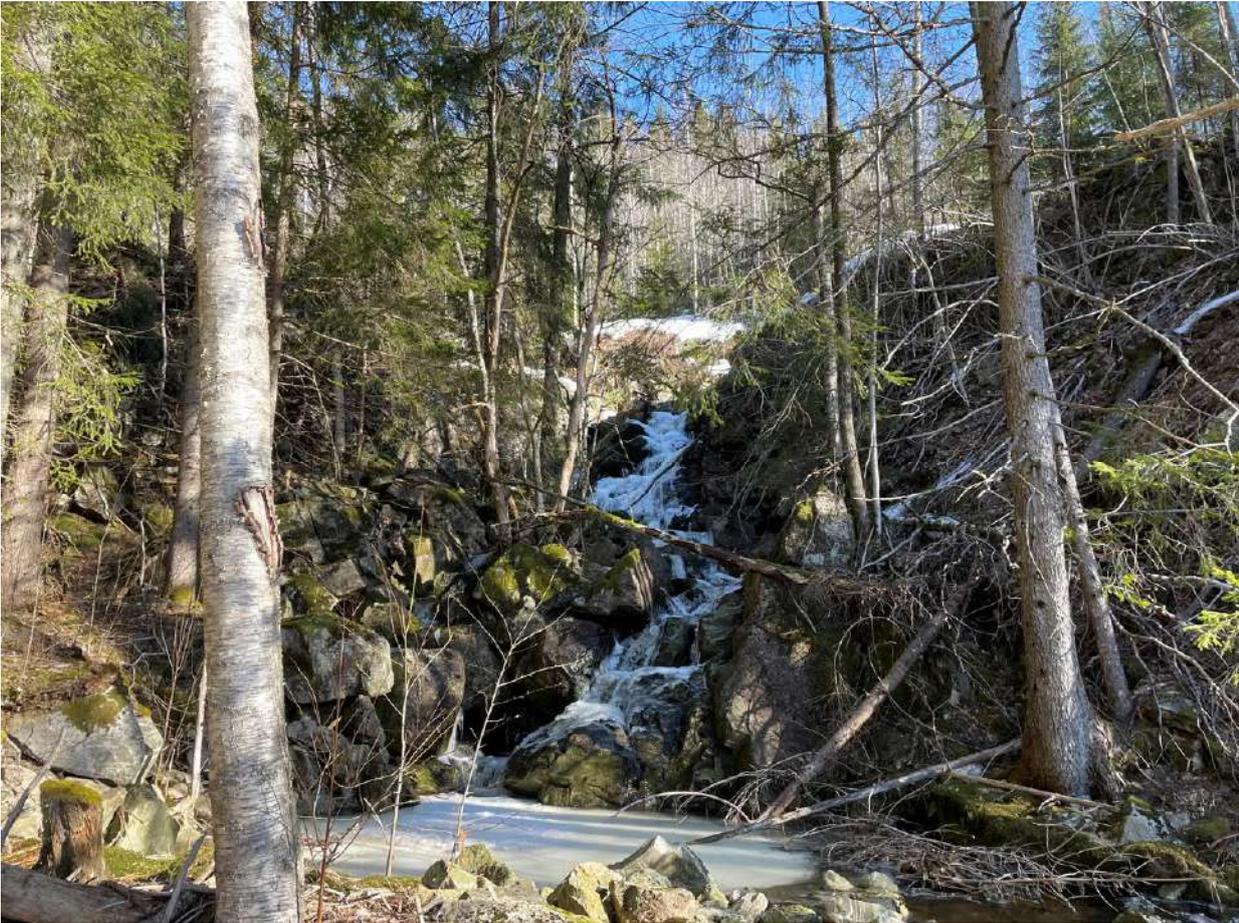
Figur 8: Øvre del av aktsomhetssonen for jord- og flomskred. Bildet er tatt i retning øst. Fotograf: Ingvild Sangesland

Profil 3350-3370 er berørt av en teoretisk utløpssone for jord- og flomskred. Vegen ligger her på fylling med høyde 2-3 meter. Aktsomhetsområdet følger et bekkefar som går i rør under Rv. 41. Jord- og flomskredfaren vurderes som lav grunnet skrint løsmassedekke i øvre del av aktsomhetssonen der terrenget er brattest (Figur 8), samt at det ikke er observert tegn til tidligere jord- og flomskred i det aktuelle området.

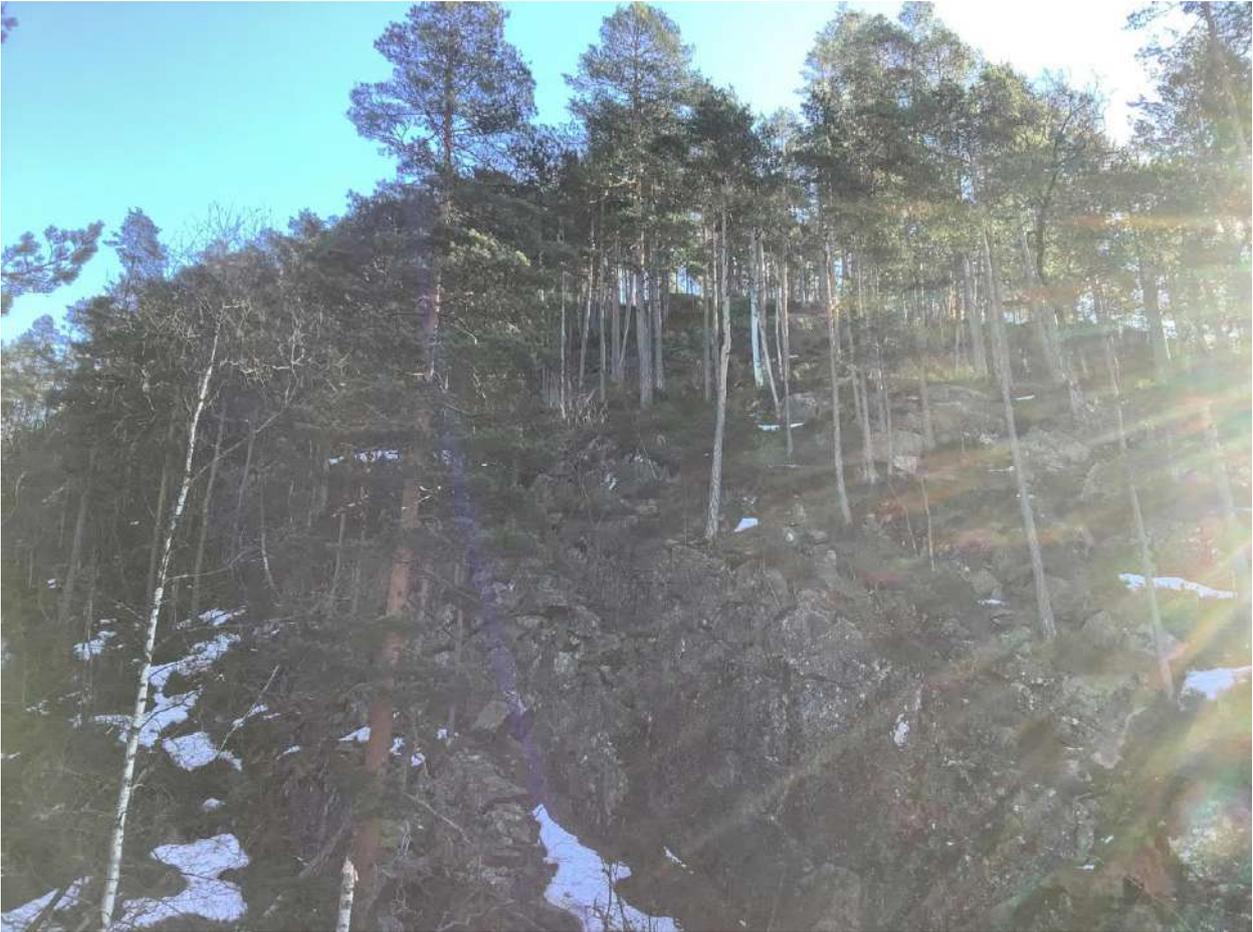
Figur 9: Teoretisk løsneområde for snøskred (aktsomhetsområde iht. NVE).

Mellom profil 0-100 er veglinjen berørt av et aktsomhetsområde for snøskred (utløpsområde). Utløsningsområdet ligger sør for bekken som kommer ned ved ca. profil 35. Utløsningsområdet består stort sett av skrenter brattere enn 70° , som er delt inn i flere avsatser med flatere parti mellom som er vegetert med furuskog, se Figur 9. Flaskred løsner som regel i terreng med $30-50^\circ$ helning, og løssnøskred som oftest på svaberg med over 50° helning ifølge [23]. Det heller ikke observert tegn til snøskredaktivitet i terrenget. På bakgrunn av dette vurderes snøskredfaren som akseptabelt lav (mindre enn $1/50$).

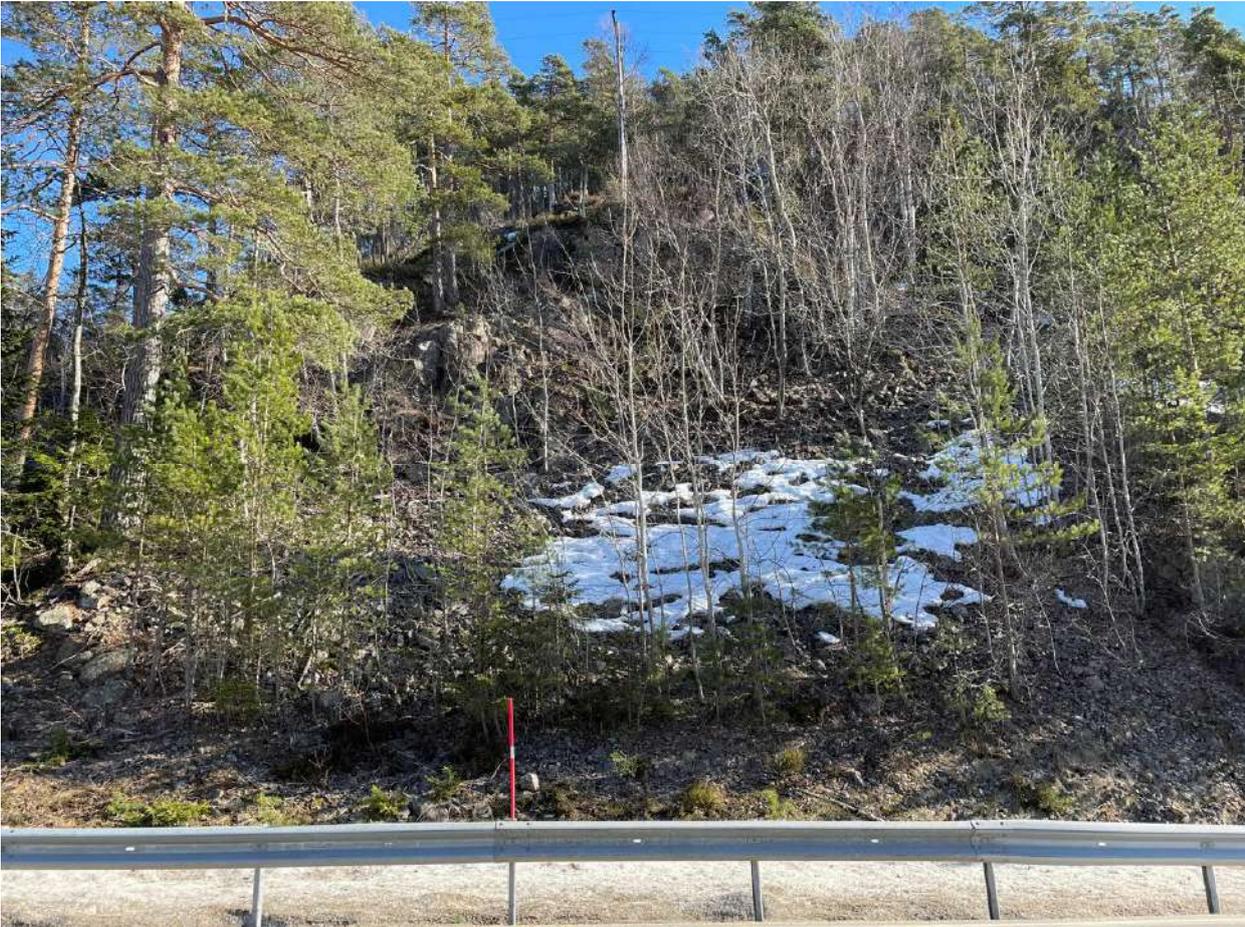
Figur 10: Urmasser som når ned til eksisterende veg ved ca. profil 12. Bildet er tatt mot øst. Fotograf: Ingvild Sangesland.

Mellom profil 2-15 er det registrert urmasser med blokkstørrelser typisk ca. 0,1-0,5 m³ som når ned til eksisterende veg, se Figur 10. Løsneområdet er en 3-4 meter høy nær vertikal bergskrent som ligger ca. 20 meter i horisontal avstand fra Rv. 41. RocFall-profil nr. 2 viser at alle steiner når ned grøftkant ved ca. profil 12, men at ingen når ut på veien. Området vurderes derfor å ha en skredsannsynlighet mindre enn 1/50, som er akseptabelt.

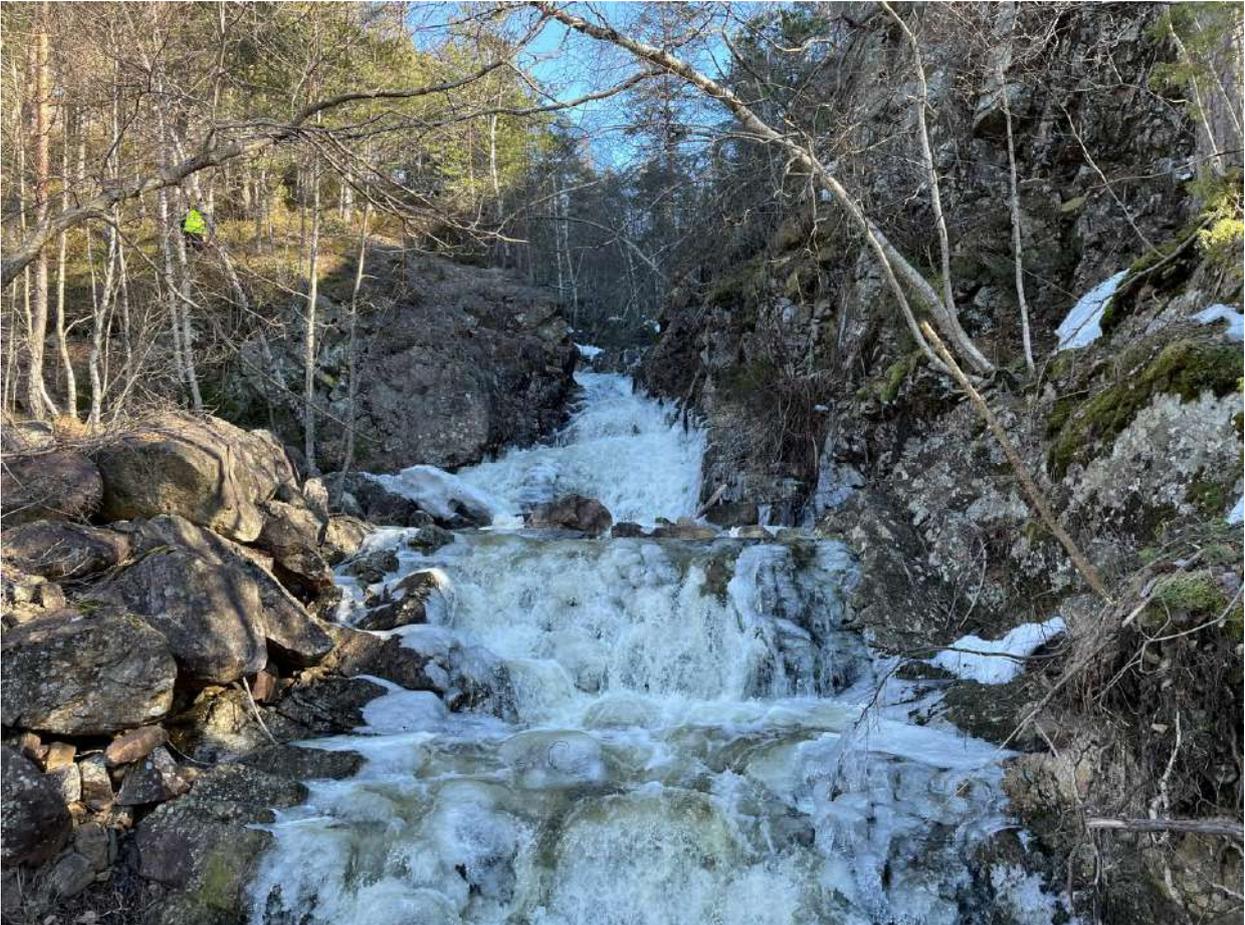
Figur 11: Aktsomhetsområde for jord- og flomskred som følger bekkefare ved ca. profil 35. Bildet er tatt i retning øst. Fotograf: Ingvild Sangesland

Profil 25-80 er berørt av et aktsomhetsområde for jord- og flomskred. Aktsomhetsområdet følger et bekkefar som blir ledet under veien gjennom en kulvert. Jord- og flomskredfaren vurderes som lav grunnet skrint løsmassedekke i området rundt bekken (Figur 11), samt at det ikke er observert tegn til tidligere jord- og flomskred i det aktuelle området.

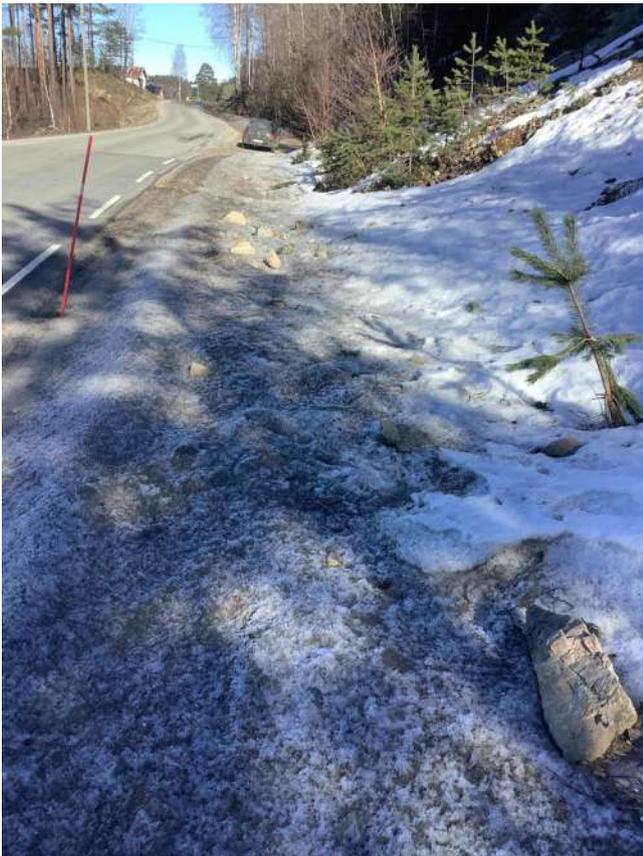
Figur 12: Steinsprang i størrelsesorden 0,1-0,2 m³ som har nådd grøftkanten mellom ca. profil 115-150. Bildet er tatt mot nord. Fotograf: Ingvild Sangesland.

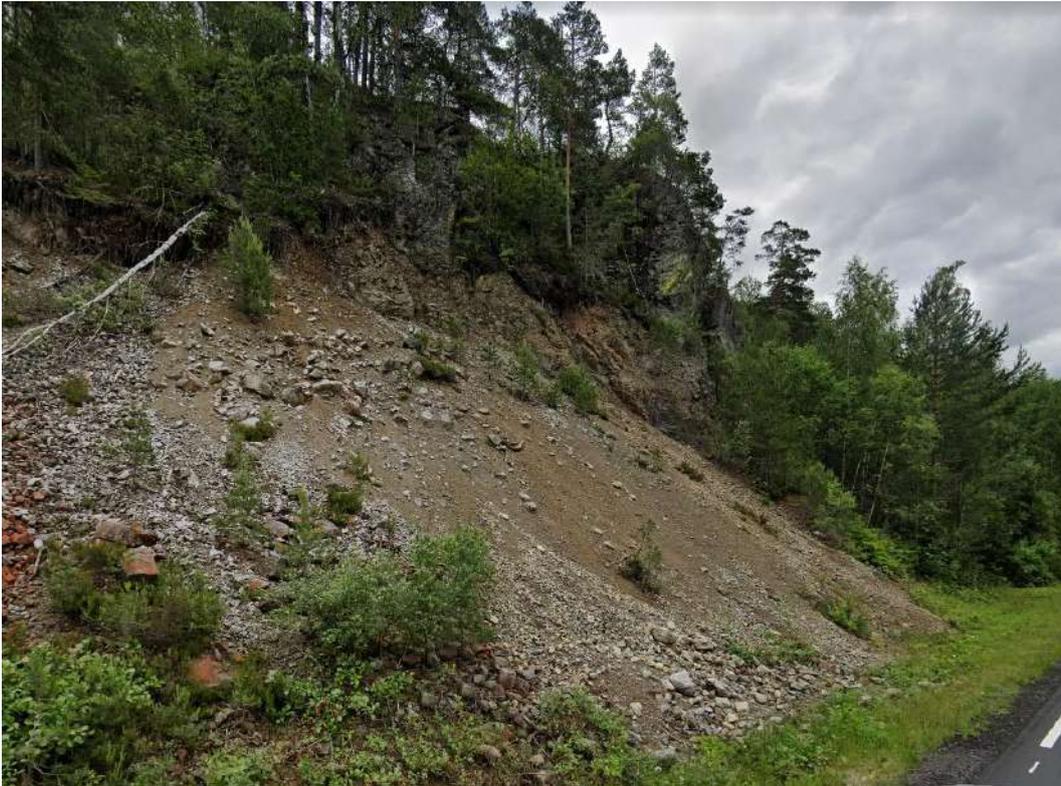
Figur 13: Urmasser som har nådd ned til grøftekanten mellom ca. profil 115-150. Bildet er tatt mot sør. Hentet fra Google Maps.

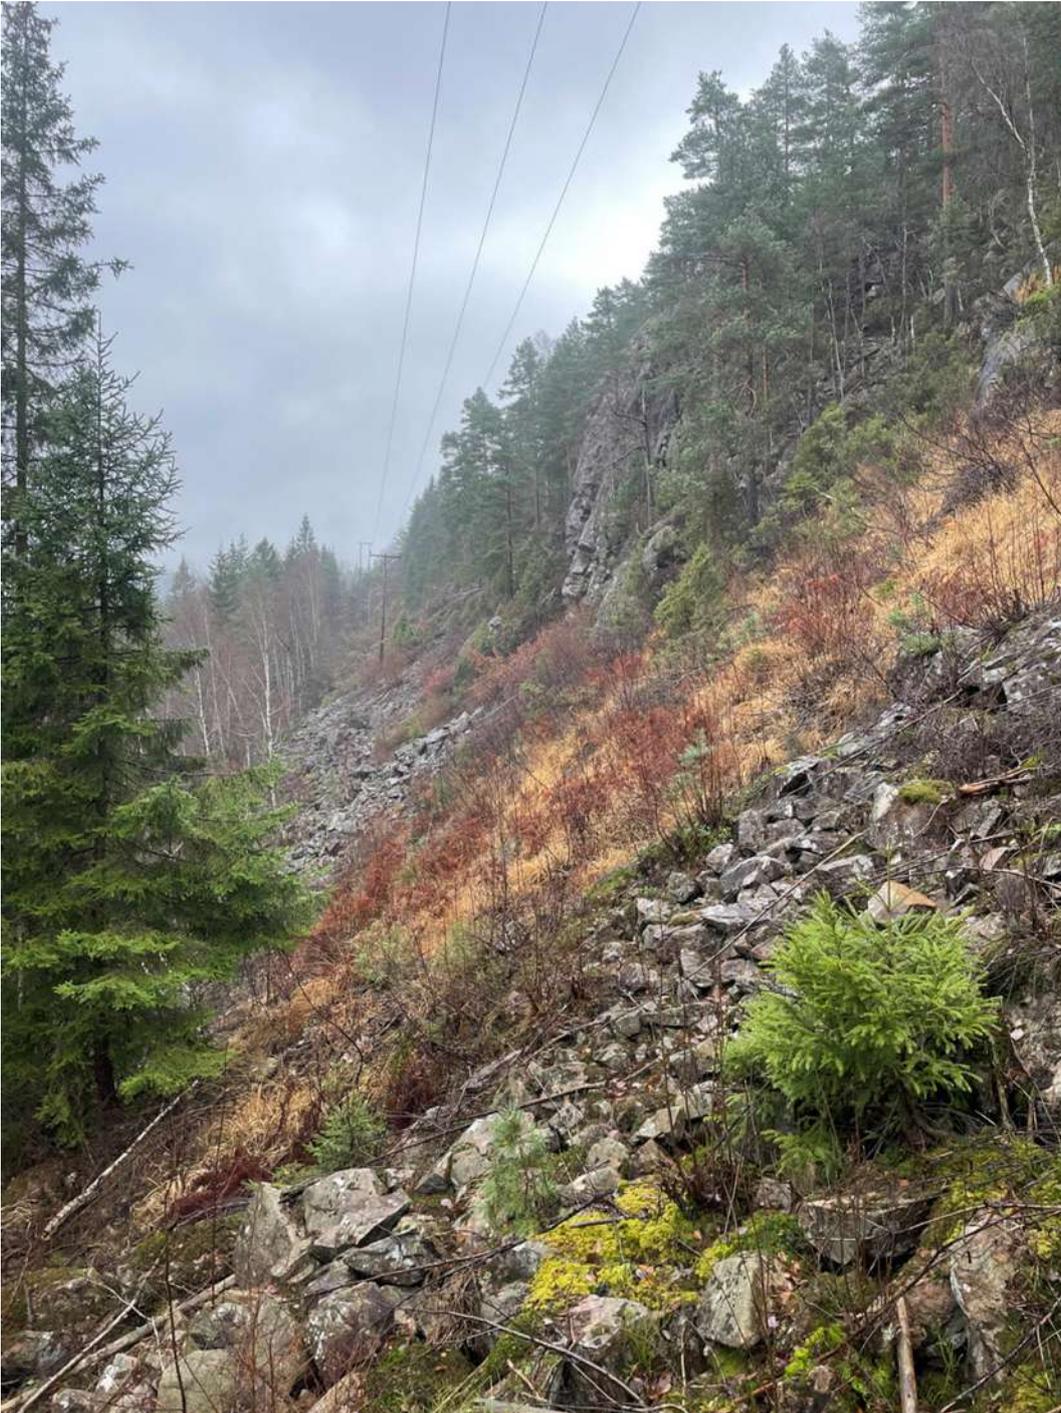
Figur 15: Urmasser bestående av steinblokker med typisk størrelse ca. 0,2-2 m³ i underkant av bergskrent som er ca. 70 meter fra planlagt veg mellom profil 310-430. Bildet er tatt mot nord. Fotograf: Ingvild Sangesland.

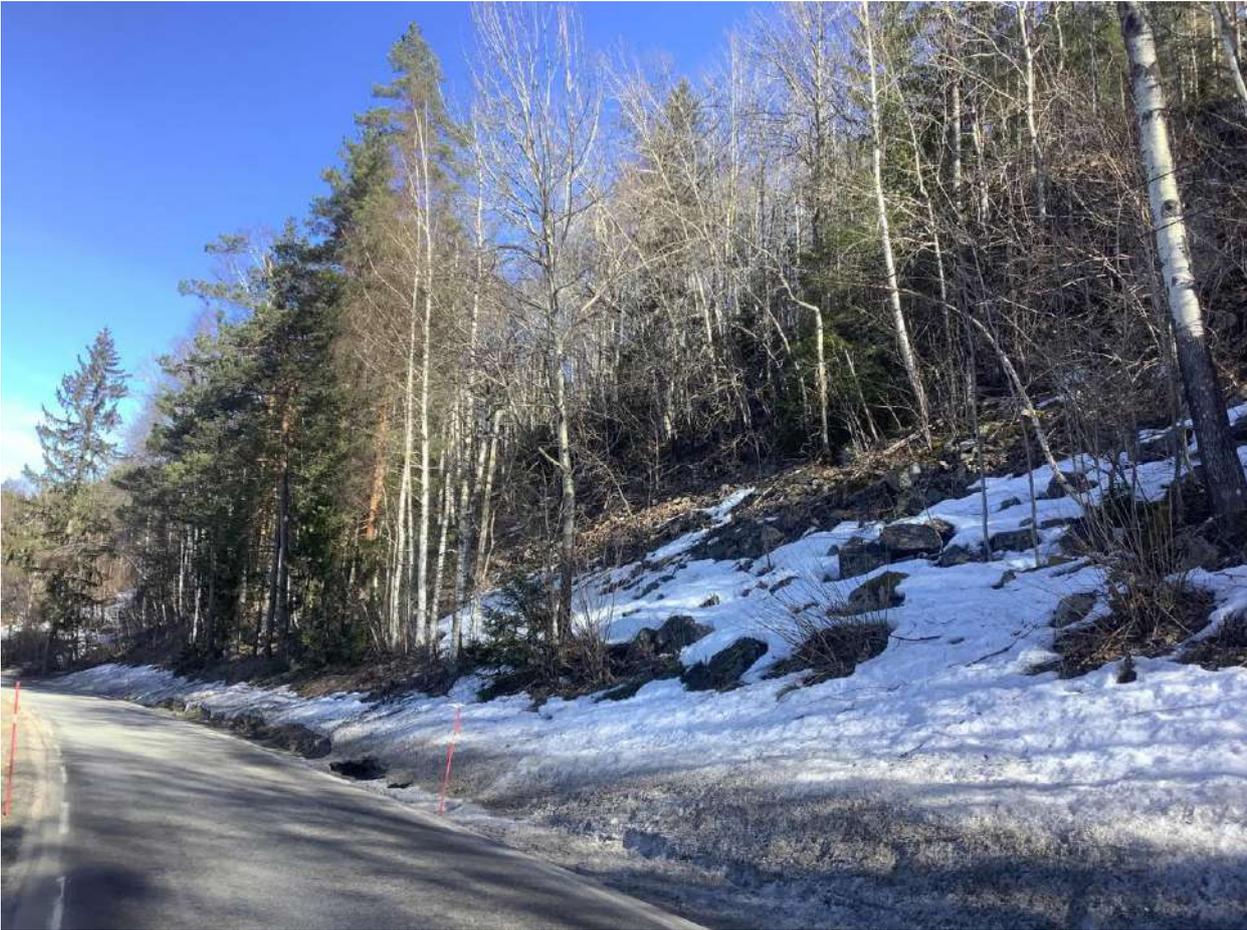
Figur 16: Det er registrert urmasser bestående av steinblokker med typisk størrelse ca. 0,1-0,3 m³ helt ned til vegkanten mellom ca. profil 440-525. Bildet er tatt mot nord. Fotograf: Ingvild Sangesland.

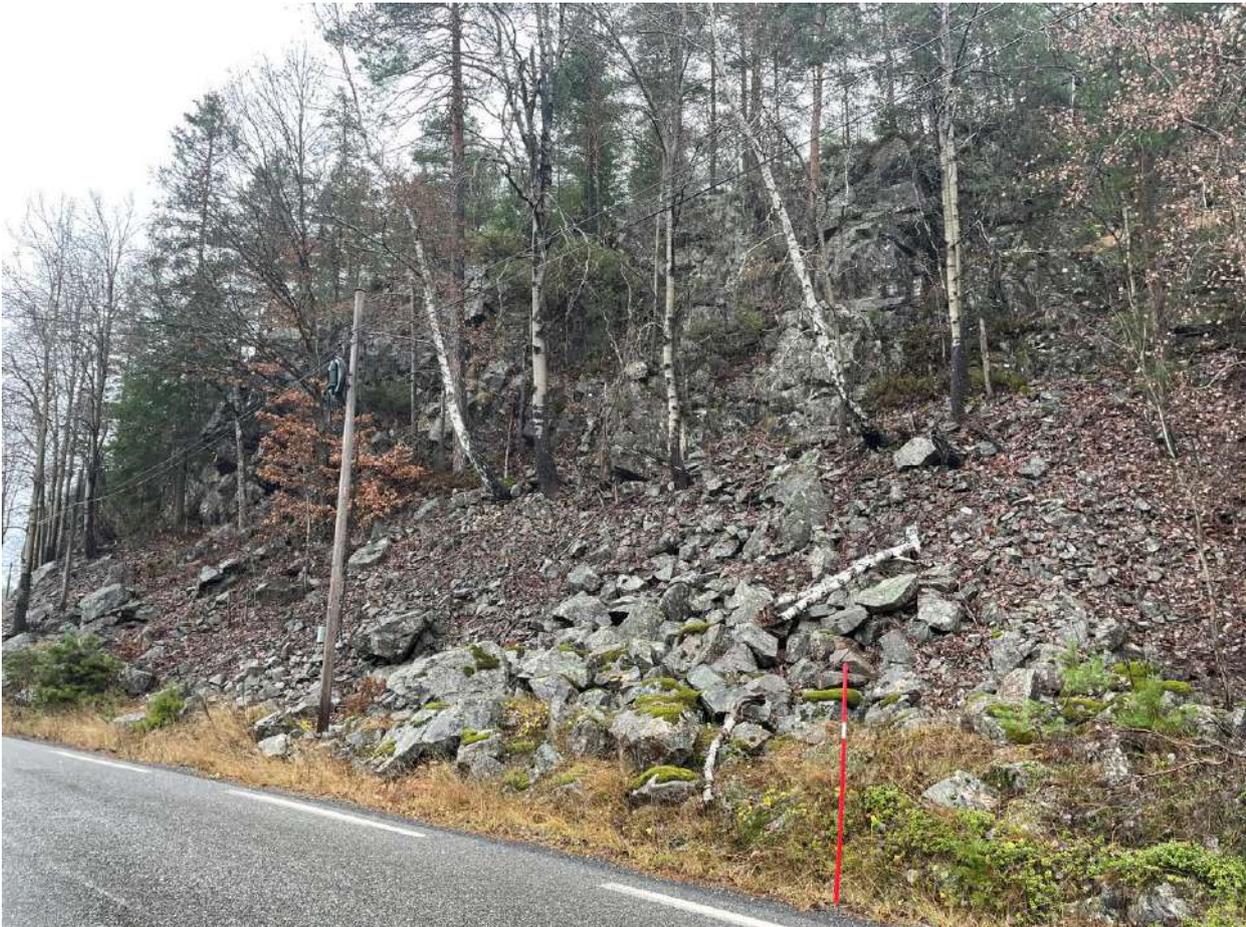
Figur 17: Urmasser med typisk blokkstørrelse ca. 0,1-0,5 m³ ved ca. profil 720. Bildet er tatt mot nord. Fotograf: Ingvild Sangesland.

Mellom profil 700-770 er det registrert urmasser med typisk blokkstørrelse ca. 0,1-0,5 m³ ned til eksisterende veikant. Løsneområdet er en ca. 10 meter høy bergskrent som er lite forvitret, men har potensiale for mer nedfall. Fra ca. profil 730 er det planlagt veiskjæring. Det anbefales å utføre rensk og sikring av bergskrenten mellom profil 700-730 for å få et akseptabelt risikonivå på veien. Se Vedlegg 4 for oppmerket område der det anbefales å utføre sikringstiltak.

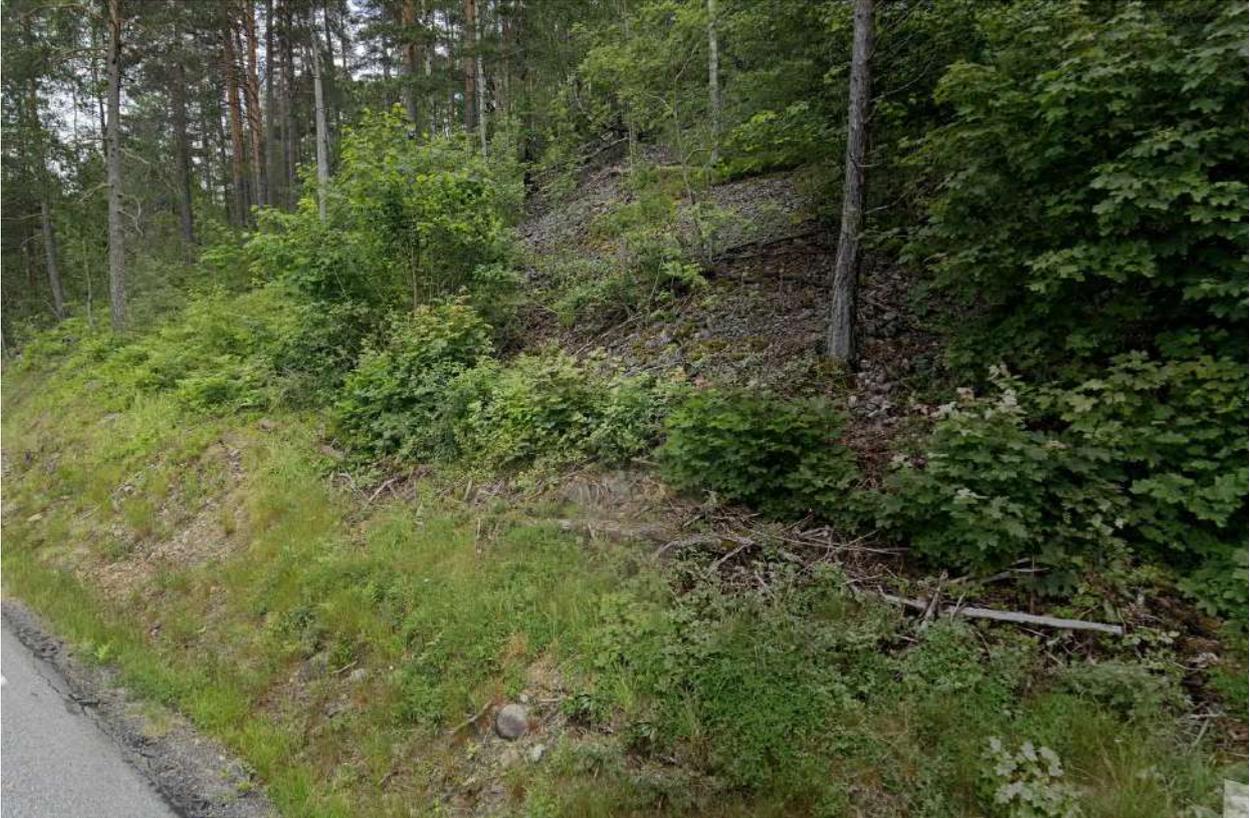
Fra profil 930-1000 er det registrert urmasser med typisk blokkstørrelse ca. 0,1-0,2 m³ som ligger ca. 2-4 meter fra eksisterende vei (Figur 18). Løsneområdet er en 6-10 meter høy bergskrent. RocFall-profil nr. 8 ved ca. profil 955 viser at alle steinene stopper ca. 10 meter fra veikant. Siden RocFall-profil nr. 9 er vurdert til å representere det mest kritiske området mellom profil 930-1000, vurderes det som at skredsansynligheten er akseptabel på denne strekningen.

Figur 18: Urmasser som har stoppet 2-4 meter fra eksisterende vei ved ca. profil 1030. Bildet er tatt mot sør. Hentet fra Google Maps.

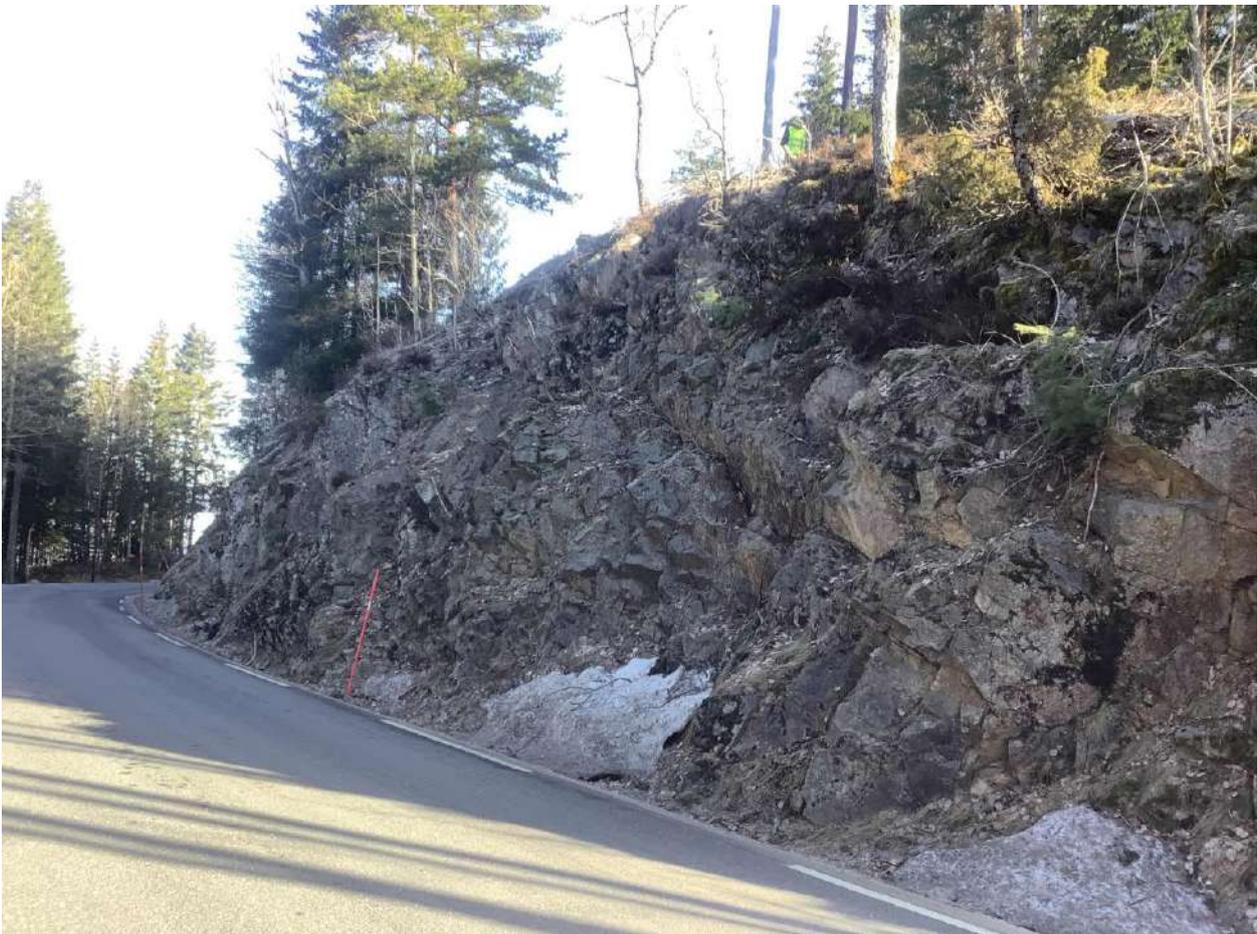
Figur 21: Bergskjæring langs eksisterende vei. Bildet er tatt mot nord ved ca. pel 500.

Bergmassens detaljoppsprekking er i hovedsak kartlagt i skjæringen langs eksisterende vei. Bergmassen fremstår som moderat til tett oppsprukket i skjæringene (Figur 21). Bergmassen fremstår som noe overflateforvitret.

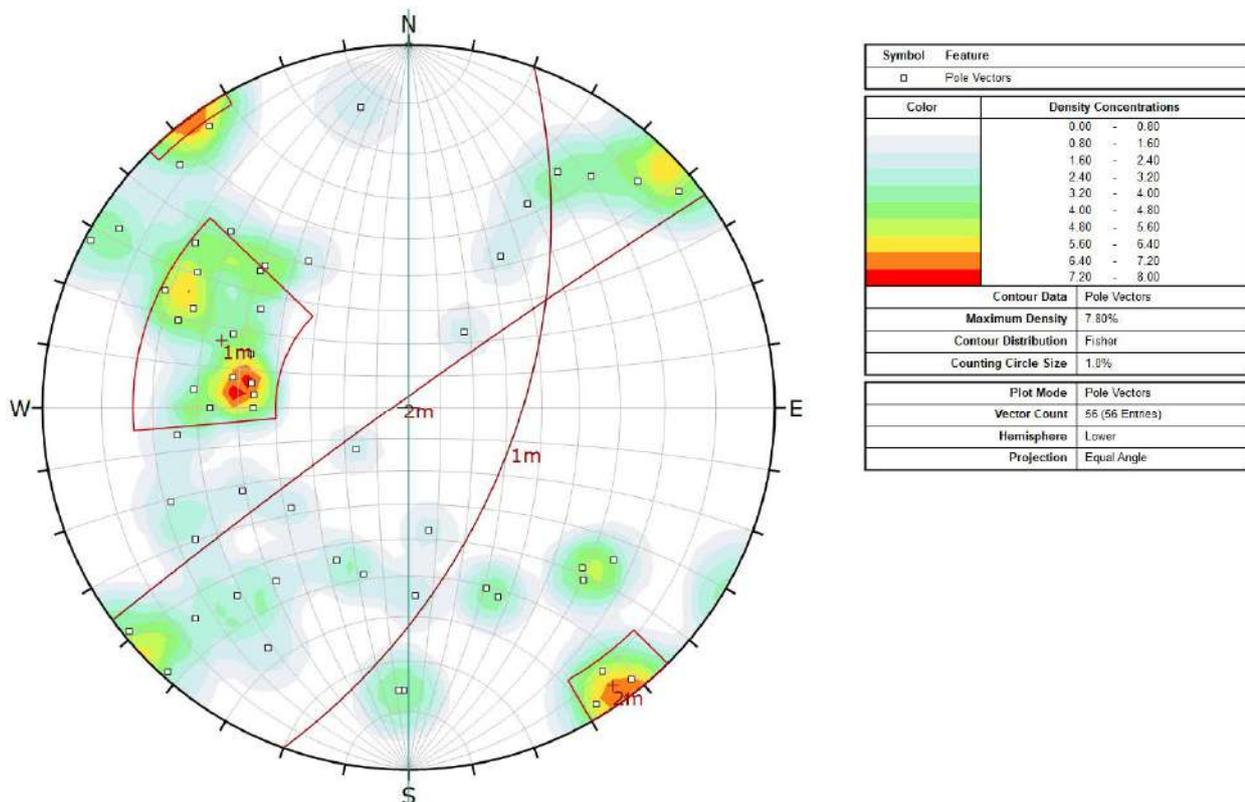
Figur 22: Polplott av sprekkemålinger. Skjæringens orientering er vist med linje igjennom sentrum.

Det er kartlagt to sprekkesett i området. I tillegg opptrer en villsprekker (

Generelt er det lite potensiale for plan- eller kileutglidninger i skjæringen. Dimensjonerende mekanisme i skjæringen er toppling (utvelting) knyttet til sprekkesett 1m.

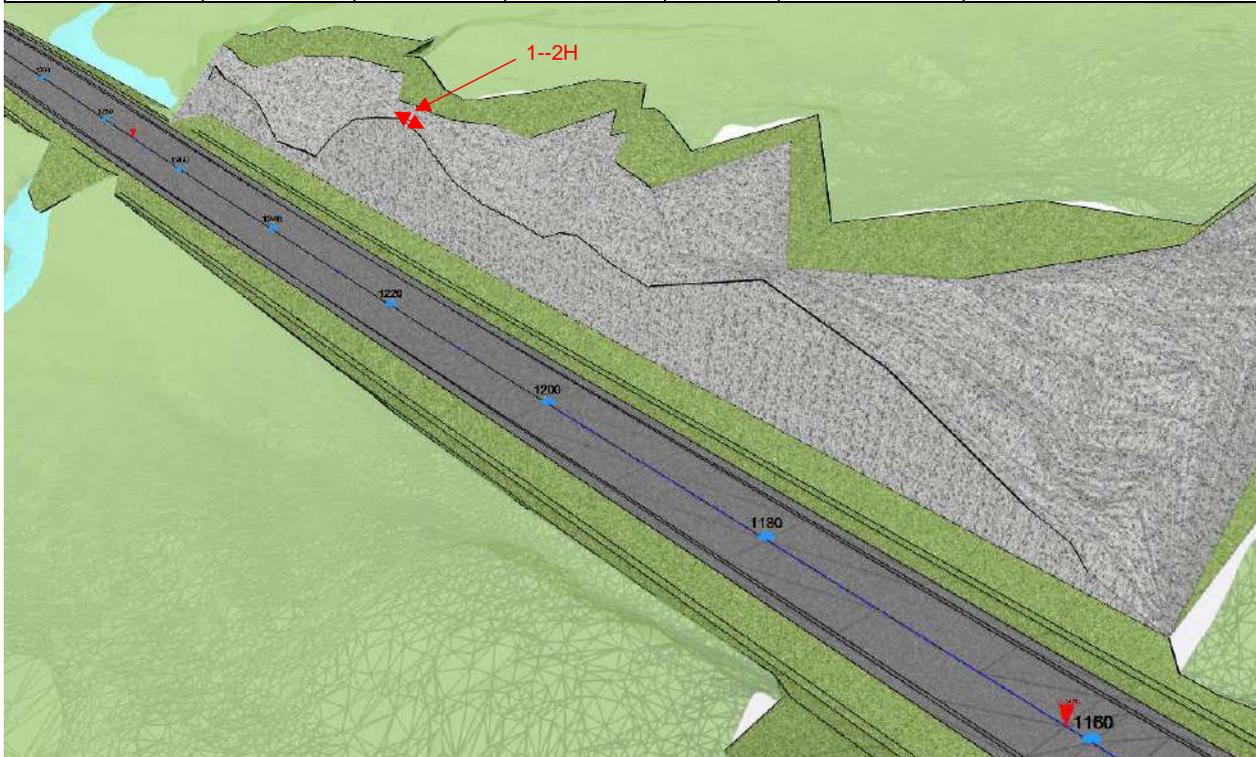
Figur 23: Bergskjæringer pel ca. 1160 - 1260, omtrentlig plassering av skjæring 1-2H vist med rød pil (utklipp fra modell).

Tabell 10: Bergskjæringer med høyde over 10 meter.

SkjæringsID:	Fra pr.	Til pr.	Lengde [m]	Side	Maks.høyde [m]	Kommentar
1-2H	1231	1232	1	H	10,1

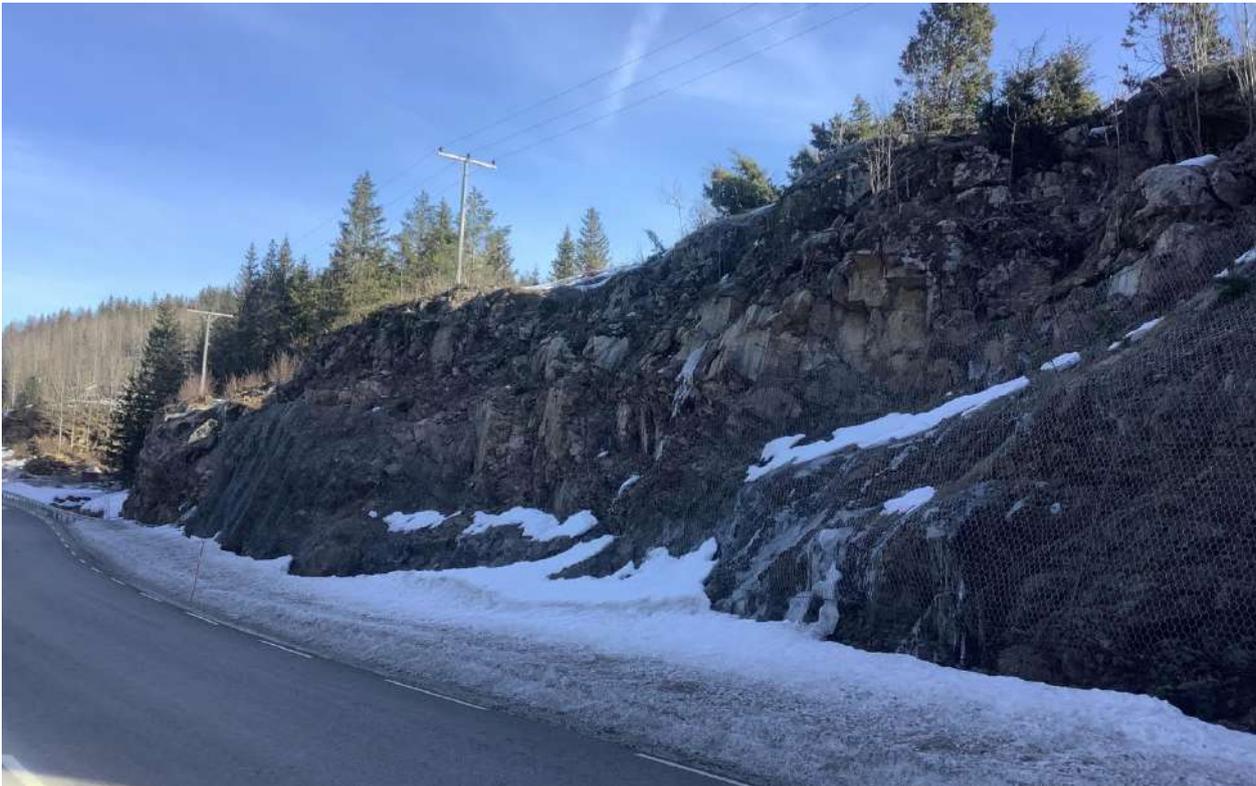
Figur 24: Skjæring 1-2H. Bilde tatt mot nord.

Bergmassen fremstår som tett oppsprukket til nedknust i skjæringene (Figur 24) og fremstår som moderat forvitret. Det er ikke foretatt konkrete sprekkemålinger på lokaliteten. Ved gjennomgang av bildematerialet later det til at det er lite systematikk i oppsprekkingen.

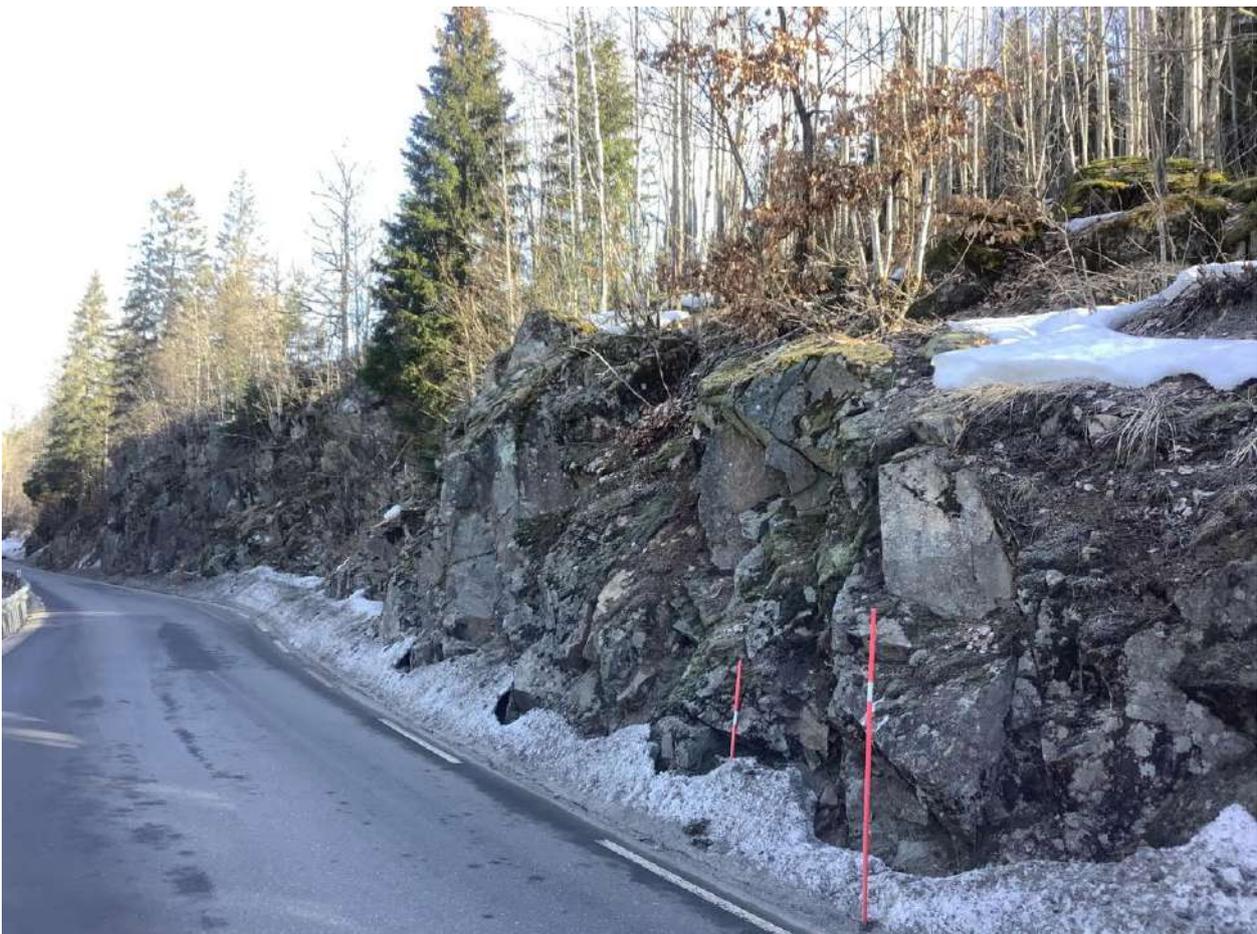
Figur 26: Bilde tatt mot nord.

Skjæringene langs dagens Rv. 41 fremstår som relativt tett oppsprukket og noe overflateforvitret (Figur 26).

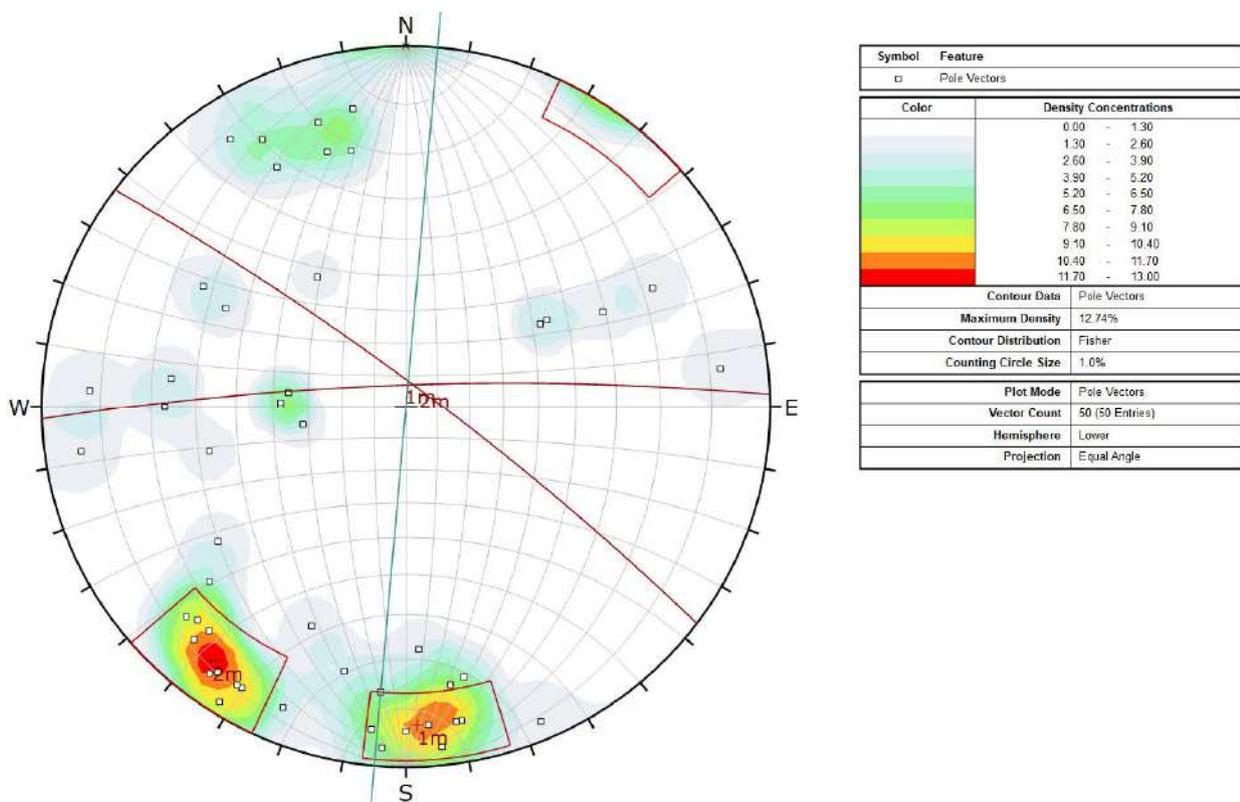
Figur 27: Polplott av sprekkemålinger. Skjæringsens orientering er vist med linje igjennom sentrum.

Det er kartlagt to steile sprekkesett i området. I tillegg opptrer en villsprekker (Tabell 12, Figur 27). Villsprekkene har generelt slakere fall enn de to registrerte settene.

Basert på en kinematisk analyse er det lite potensiale for plan-/kileutglidninger eller toppling i skjæringen på bakgrunn av hovedsprekkeretningene. Kileutglidninger ved kombinasjoner av mer tilfeldige sprekkeretninger kan oppstå, men totalstabiliteten i ny skjæring er tilsynelatende god.

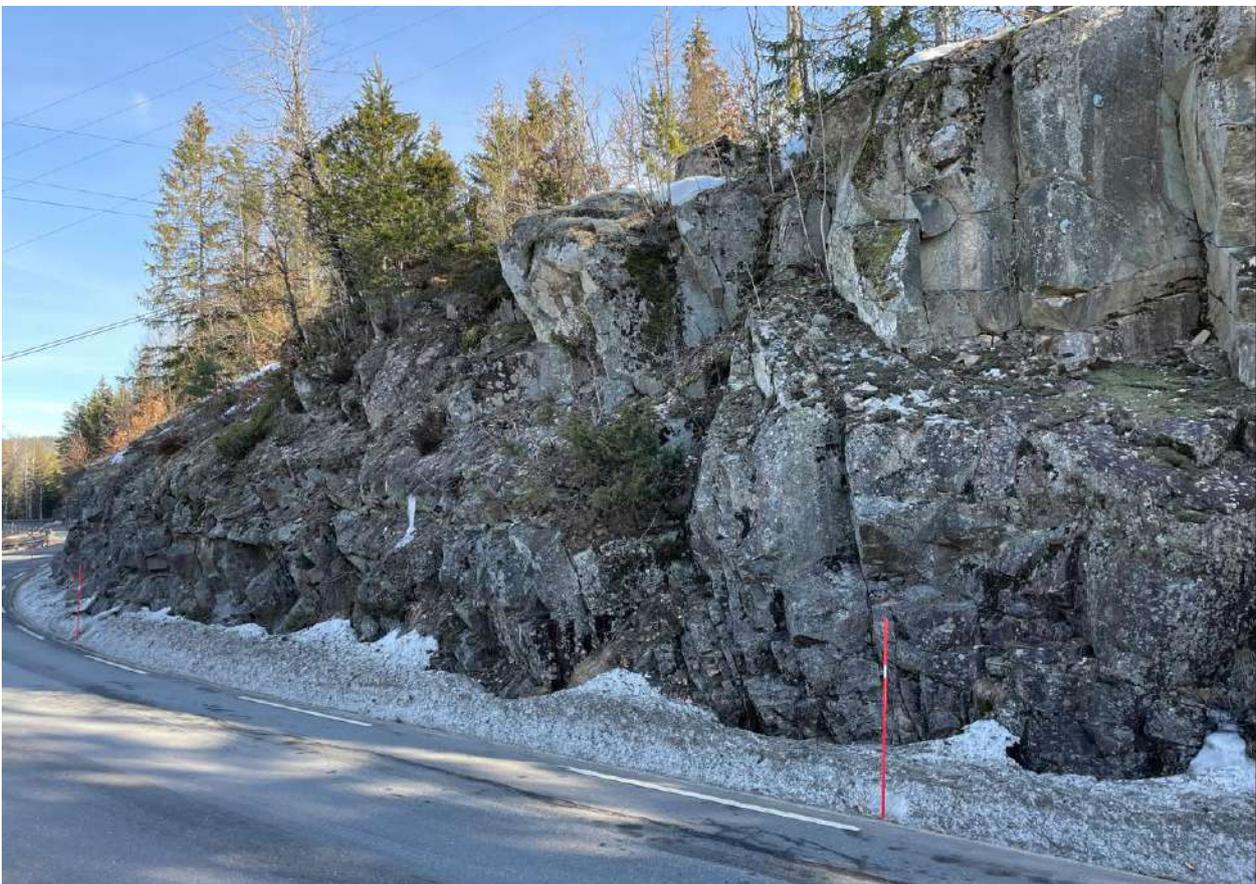
Figur 29: Bilde tatt mot nord ved ca. pel 1950.

Bergmassen fremstår som moderat til tett oppsprukket i skjæringen langs dagens Rv. 41 (Figur 29).
