Fagrapport ingeniørgeologi

Rv. 41 Søre Herefoss – Hynnekleiv
Parsell 1 og 2
reguleringsplan

Prosjekt: Rv 41 Søre Herefoss-Hynnekleiv
Prosjektnummer: 10225918
Kunde: Statens vegvesen
Rev:
Dato: 31.03.2022
Opprettet av: Morten Christiansen
Kontrollert av: Eivind Sømme Berget
Dokumentreferanse: R-INGGEO-01

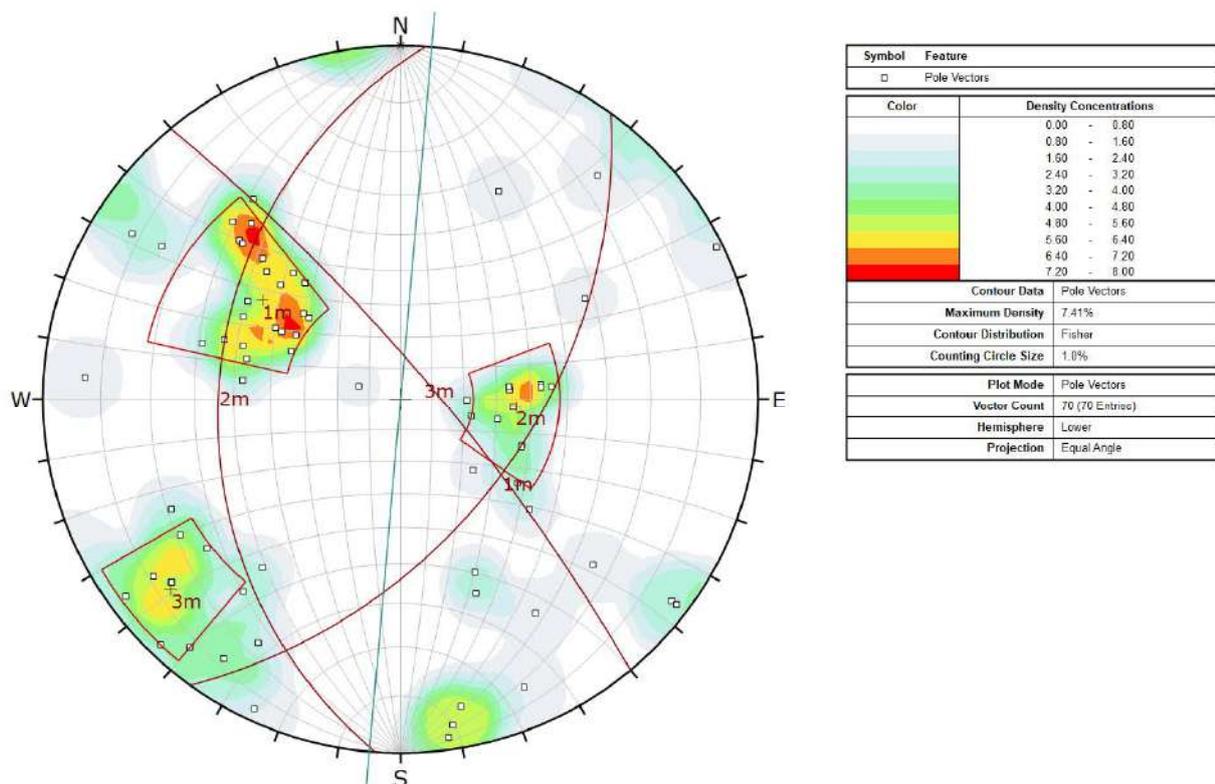
Figur 30: Polplott av sprekke målinger. Skjæringens orientering er vist med linje igjennom sentrum.

Det er kartlagt tre sprekkesett i området. I tillegg opptrer en villsprekker (Tabell 14, Figur 30).

Basert på en kinematisk analyse er det plan glidning langs sprekkesett 2m som er dimensjonerende bruddmekanisme. I tillegg er det noe potensiale for toppling knyttet til sprekkesett 1m og 3m samt kileutglidning ved kombinasjon av sprekkesett 1m og 2m og ved kombinasjoner av tilfeldige sprekkeretninger.

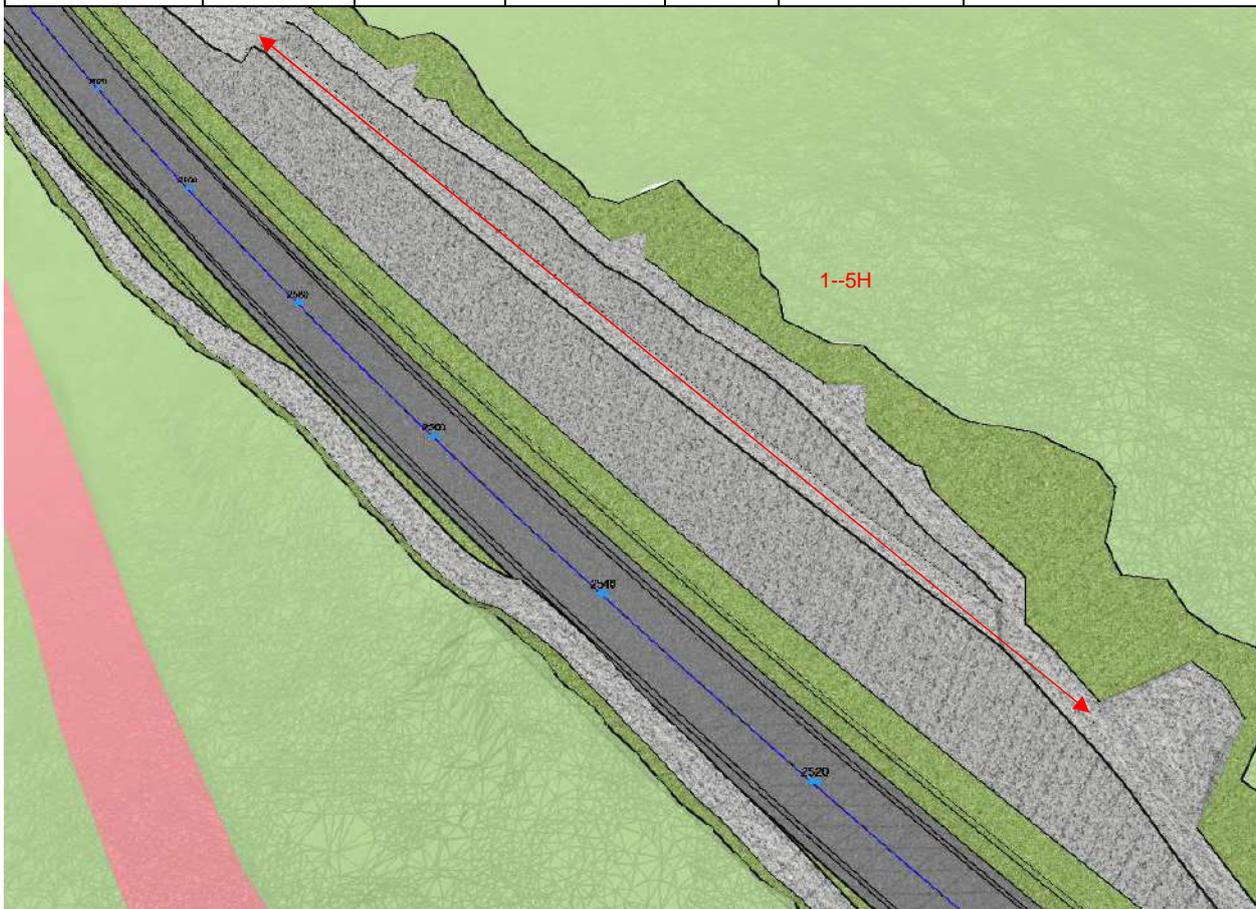
Figur 31: Pel 2500 - ca. 2620, omtrentlig plassering av skjæring 1-5H vist med rød pil (utklipp fra modell).

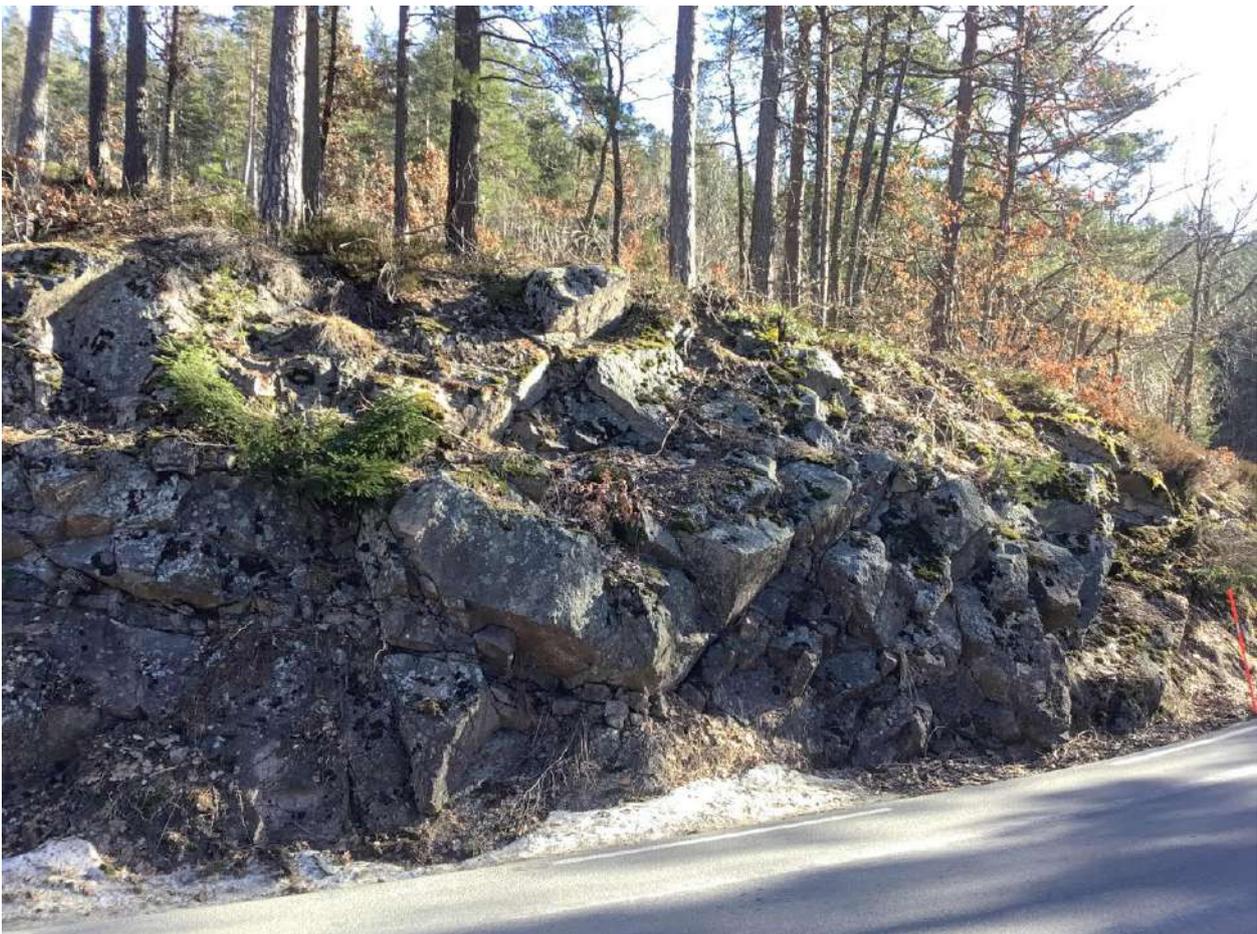
Figur 32: Bilde tatt mot øst ved ca. pel 2520.

Bergmassen fremstår som moderat til tett oppsprukket og noe overflateforvitret i skjæringene langs dagens Rv. 41 (Figur 32).

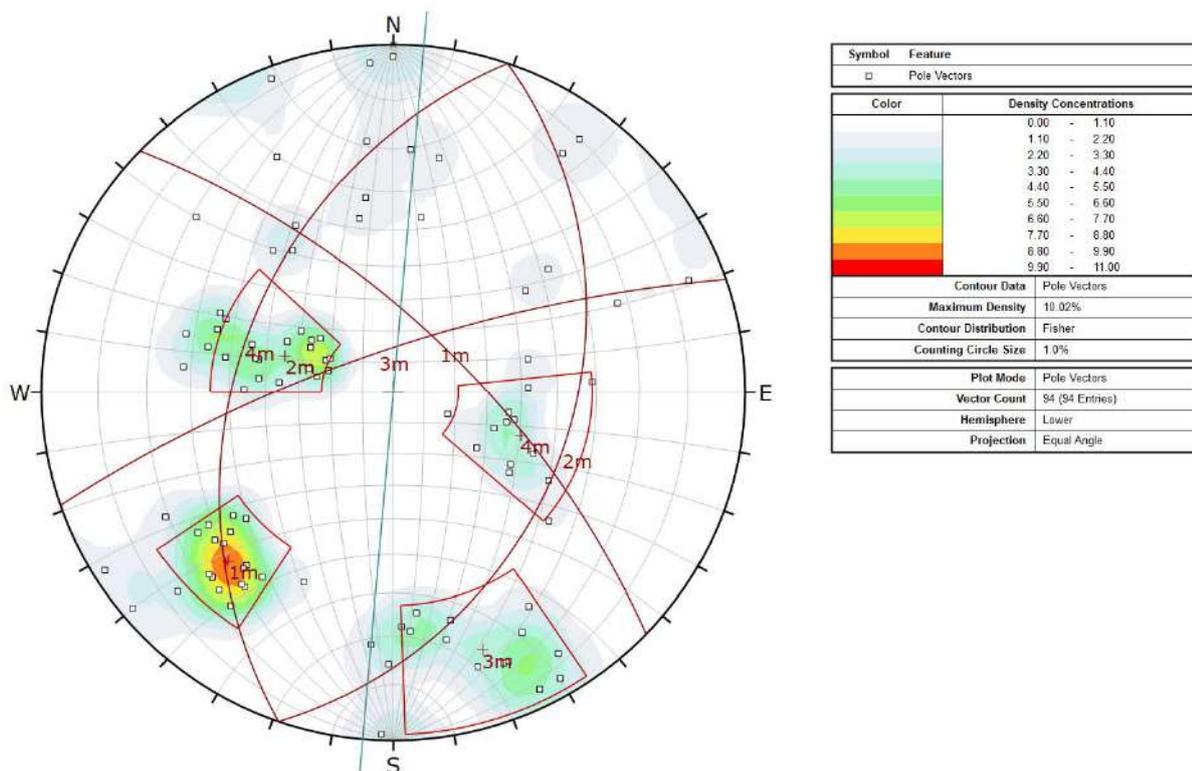
Figur 33: Polplott av sprekkemålinger. Skjæringens orientering er vist med linje igjennom sentrum.

Det er kartlagt inntil 4 sprekkesett i området. I tillegg opptrer en villsprekker (Tabell 14, Figur 33).

Basert på en kinematisk analyse er de mest kritiske bruddmekanismene plan glidning langs sprekkesett 4m samt kileutglidning ved kombinasjon av sprekkesett 1m og 4m.

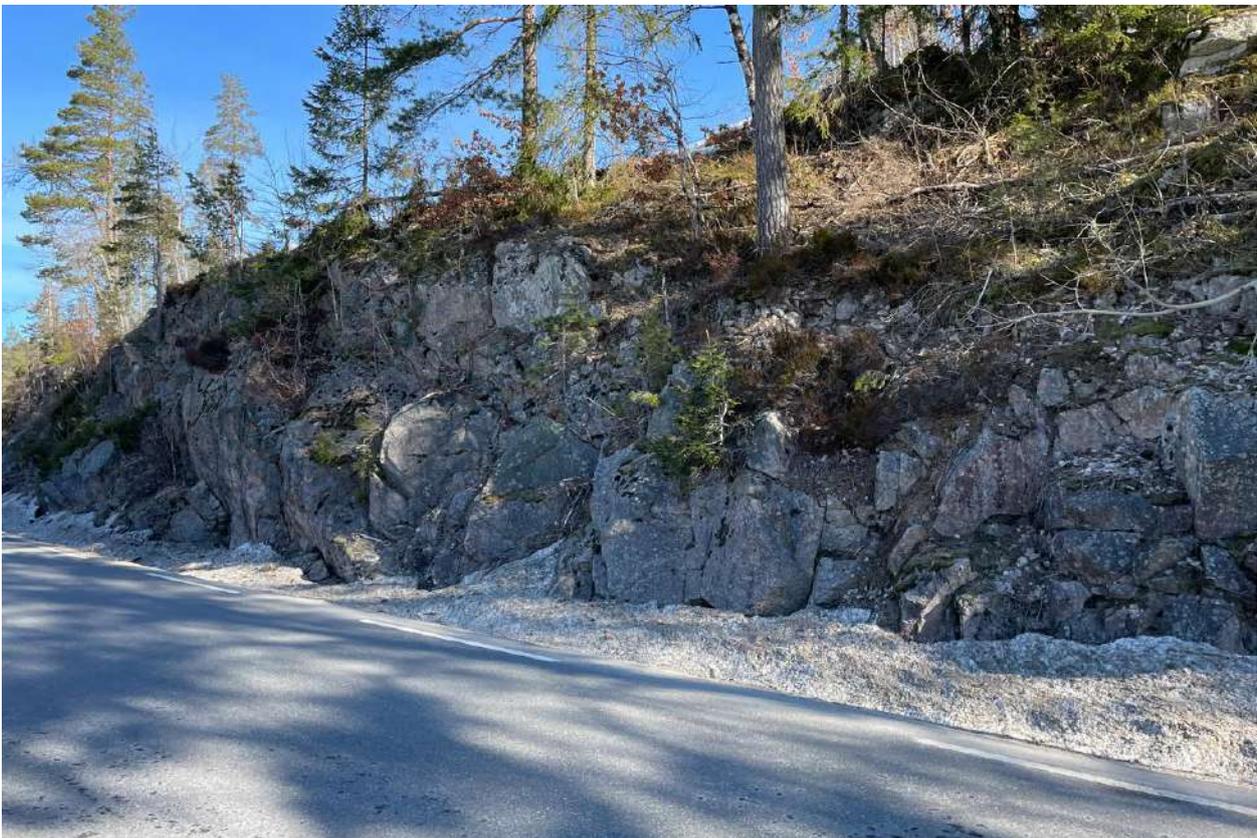
Figur 35: Bilde tatt mot nordøst ved ca. pel 2720.

Bergmassen fremstår som moderat til tett oppsprukket og noe overflateforvitret i skjæringene langs dagens Rv. 41 (Figur 35).

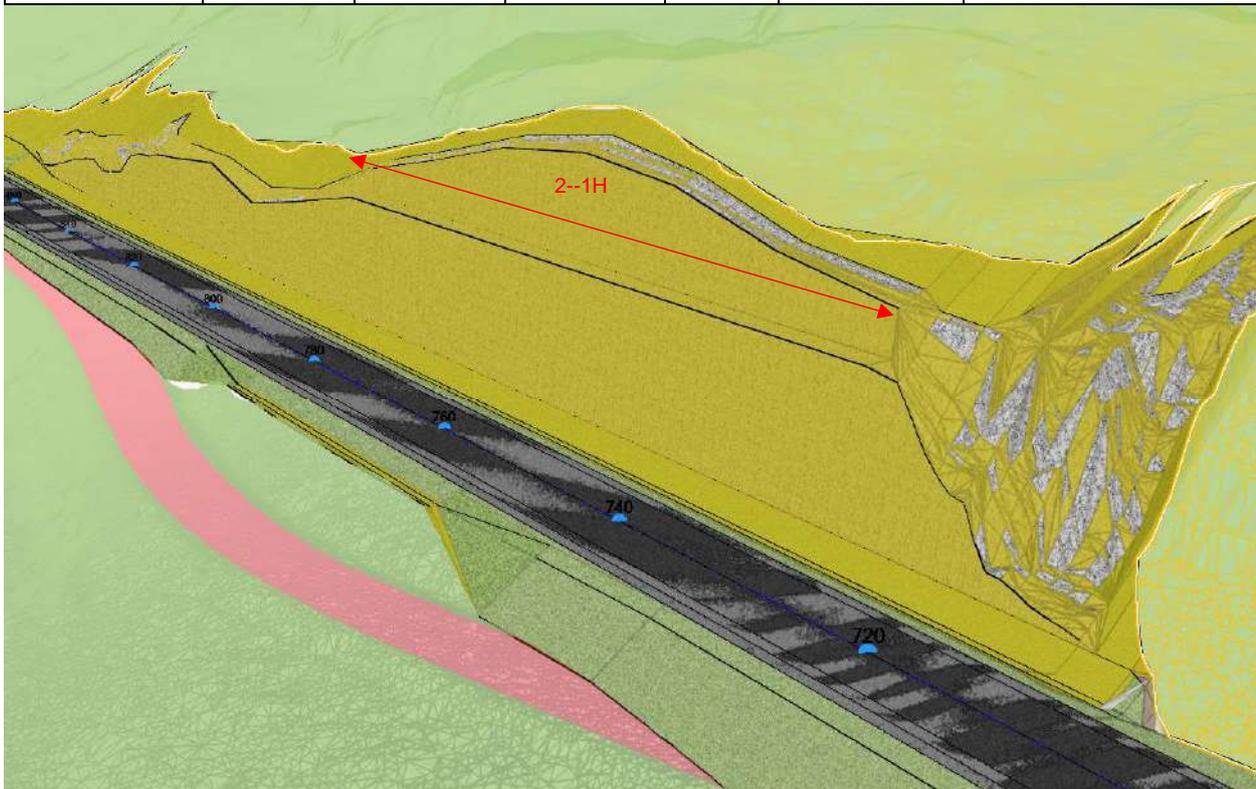
Figur 36: Pel 720 - ca. 800, omtrentlig plassering av skjæring 2-1H vist med rød pil (utklipp fra modell).

Tabell 18: Bergskjæringer med høyde over 10 m.

SkjæringsID:	Fra pr.	Til pr.	Lengde [m]	Side	Maks.høyde [m]	Kommentar
2-1H	727	794	67	H	18,3

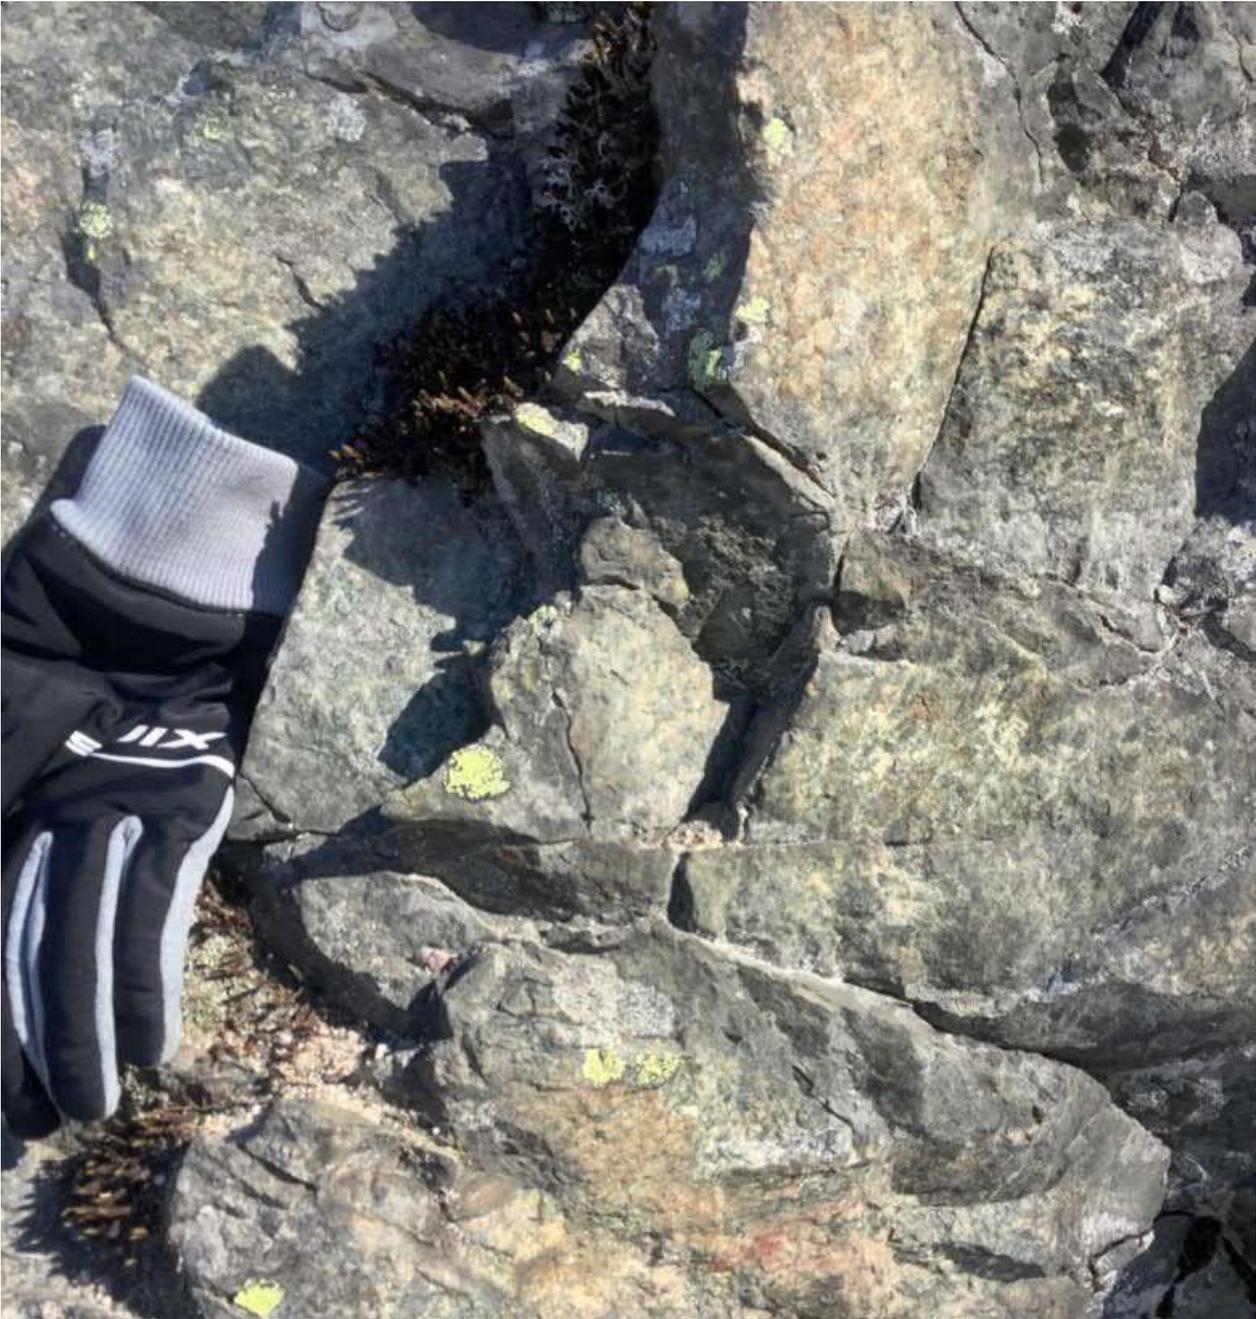
Figur 37: Finkornet, grålig bergart, antatt skarn. Foto tatt ved ca. pel 835.

Berggrunnen består ifølge NGU av «Kalksilikat, skarn, marmor» [5]. I felt er det registrert en grålig, finkornet bergart som antas å svare til betegnelsen skarn (Figur 37).

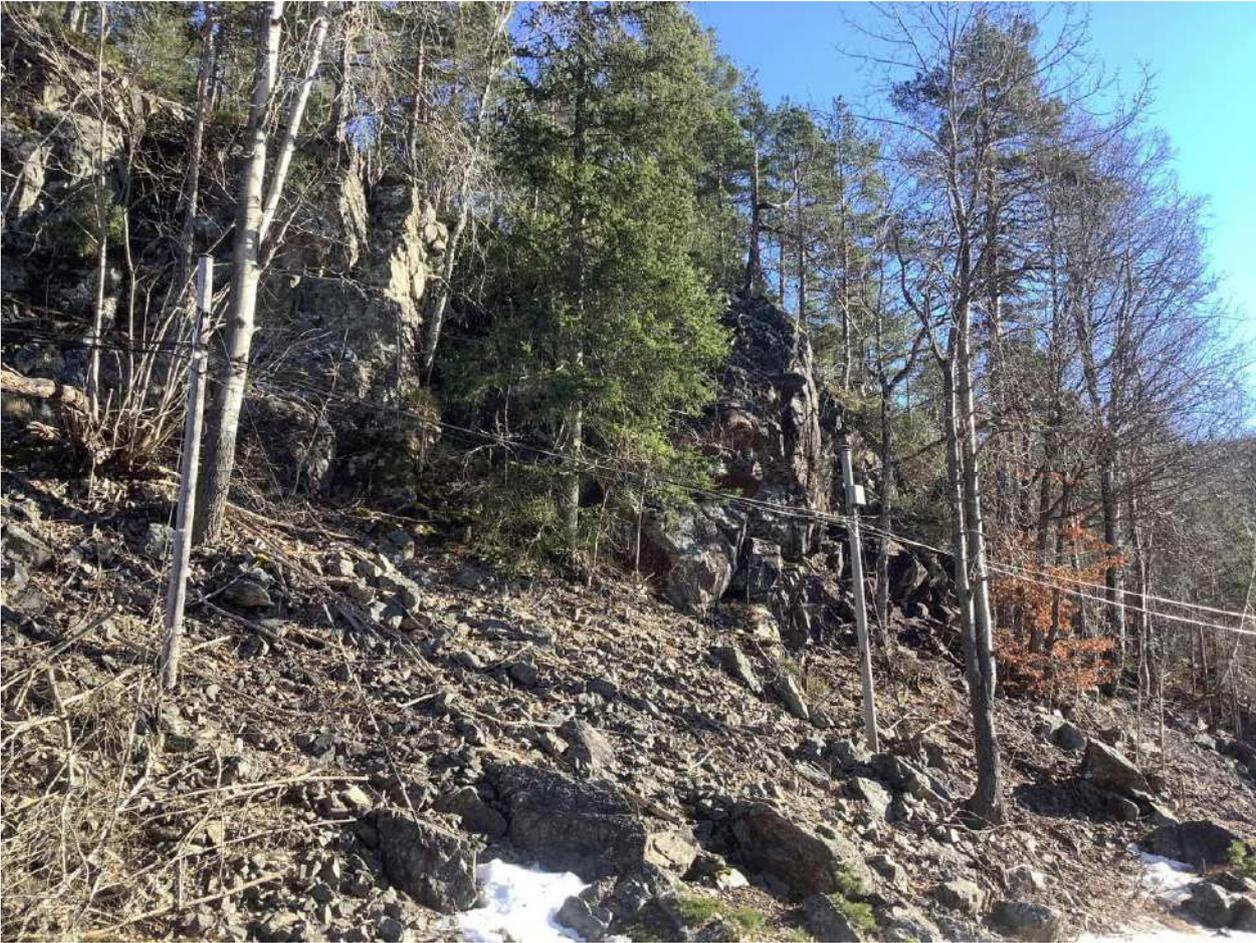
Figur 38: Bilde tatt mot sørøst ved ca. pel 770.

Bergmassen fremstår som moderat til tett oppsprukket og noe overflateforvitret i skjæringene og skråningene langs dagens Rv. 41. Mellom pel ca. 710-790 ligger det en del urmasser i underkant av skrenten der skjæringen er planlagt (Figur 35). Løsmassemengden i denne ura er målt med refraksjonsseismikk til å ha en antatt mektighet på ca. 10-11 m midtveis mellom brattskrenten og dagens veikant.

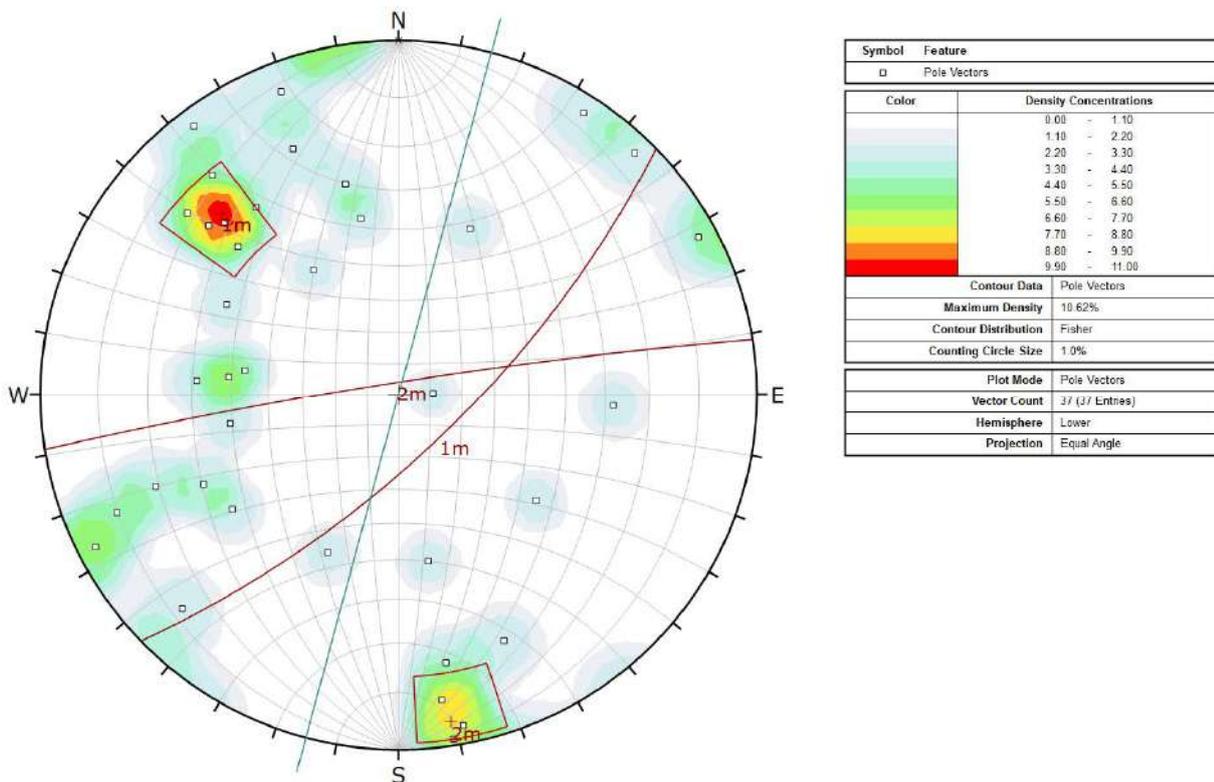
Figur 39: Polplott av sprekkemålinger. Skjæringens orientering er vist med linje igjennom sentrum.

Basert på en kinematisk analyse er det generelt god totalstabilitet i planlagt skjæring på bakgrunn av registrerte hovedsprekkeretninger. Enkelte bruddmekanismer, primært plan glidning og kileutglidning, kan fremkomme på bakgrunn av tilfeldige sprekkeretninger.

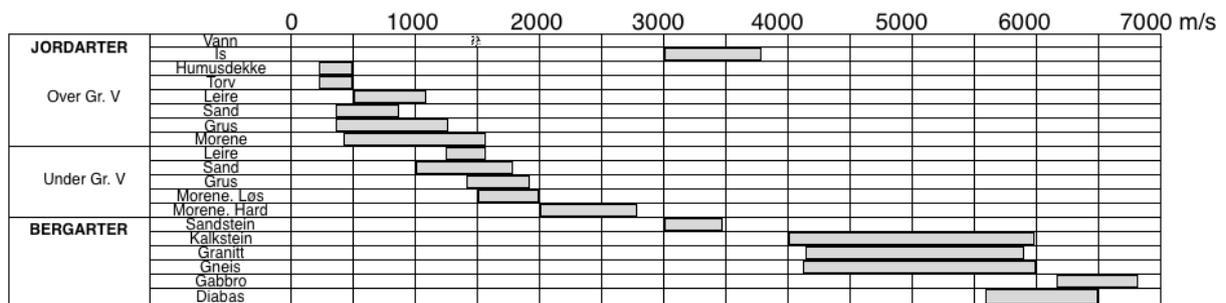
Figur 1. Seismiske hastigheter i jord- og bergarter i Skandinavia

Seismiska hastigheter i lösmassor och berg, som är representativa för Skandinavien finns beskrivna i tabellen nedan.

Seismisk hastighet i berggrunden (kristallina bergarter) lägre än 4000m/s karakteriseras som låghastighetszoner, och indikerar större uppsprickningsgrad än för bergarten i övrigt. Låghastighetszoner uppträder där det är tektoniska och andra typer svagheter i berggrunden.

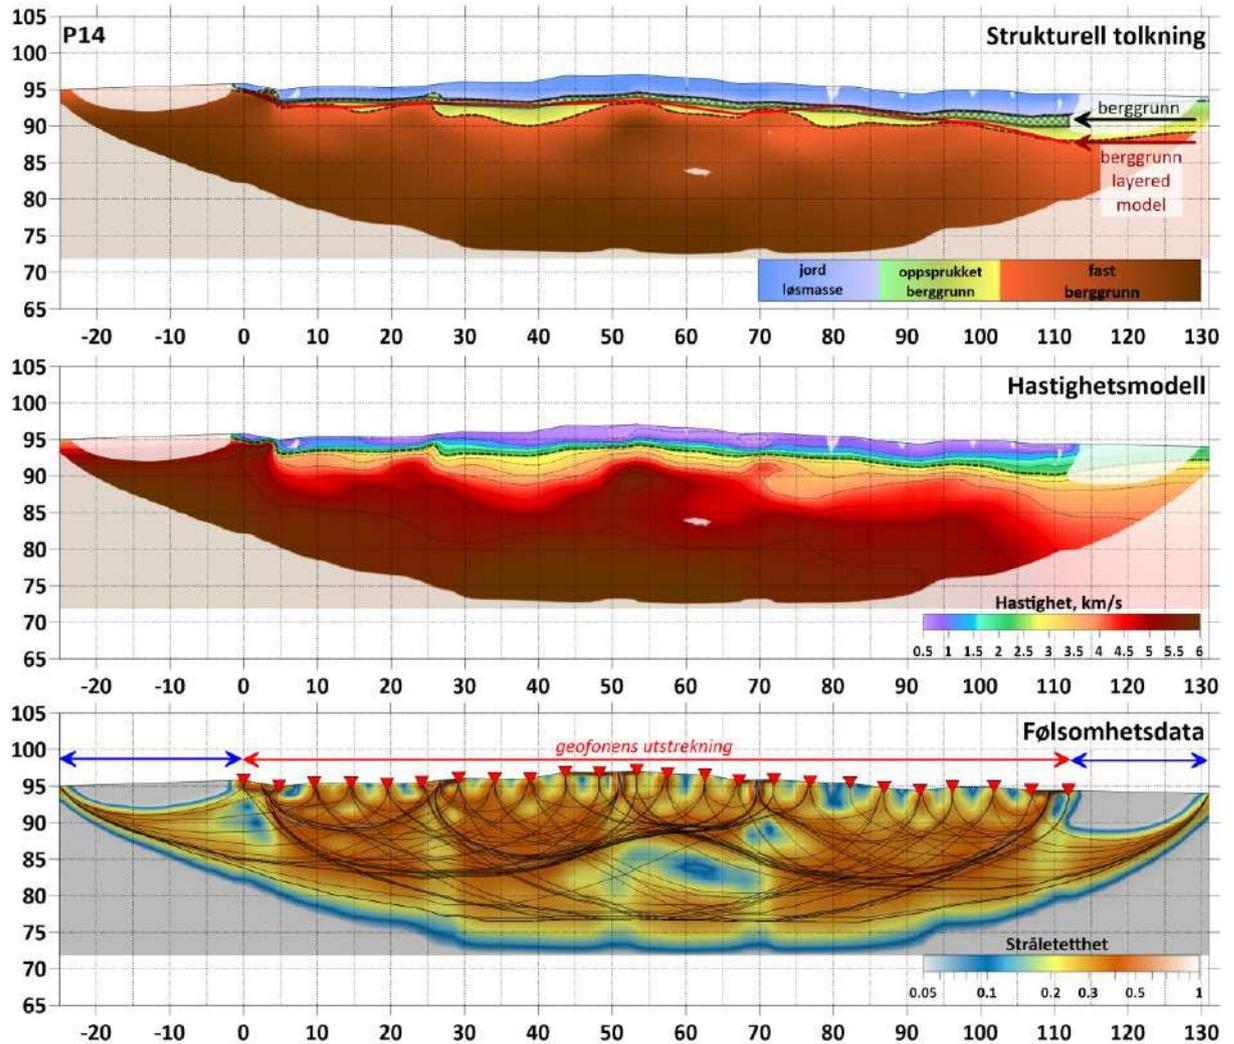
Figure 2. Results of the refraction traveltime seismic tomography
