# Fagrappport forurensning, Parsell 1

Rv. 41 Søre-Herefoss – Hynnekleiv  
detaljreguleringsplan

**Prosjekt:** Rv 41 Søre Herefoss-Hynnekleiv  
**Prosjektnummer:** 10225918  
**Kunde:** Statens Vegvesen  
**Rev:** A00  
**Dato:** 07.02.2022  
**Opprettet av:** Bjørn Isak Håkonsen  
**Dokumentreferanse** 10225918\_RIM\_R01

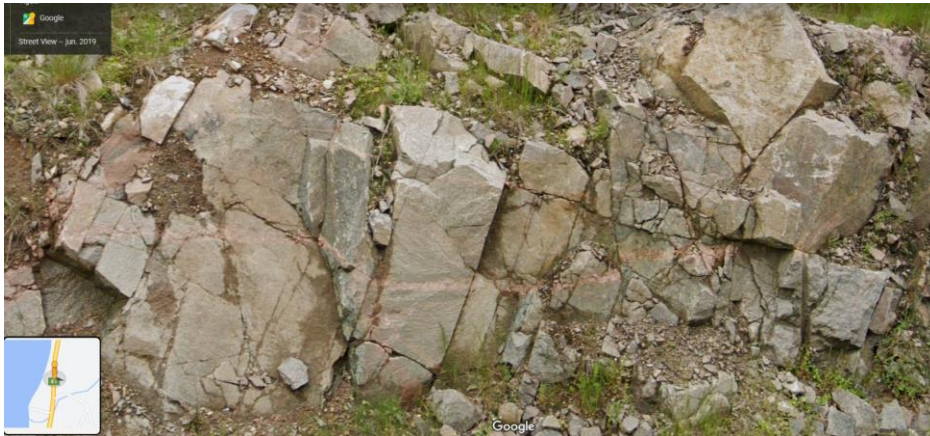
Figur 5: Fjellskjæring i eksisterende vei ved prøvepunkt M1. Foto: Google streetview

Prøve M1 oversteg grenseverdi i veileder for total svovel.

| XRF svovelanalyser | | | | Peroksyd metode | | | Surhetsgrad |
|---|---|---|---|---|---|---|---|
| 21 | M1 2m | 1545 | 0.155 | 23.8 | 24.8 | 1.0 | 8.6 |

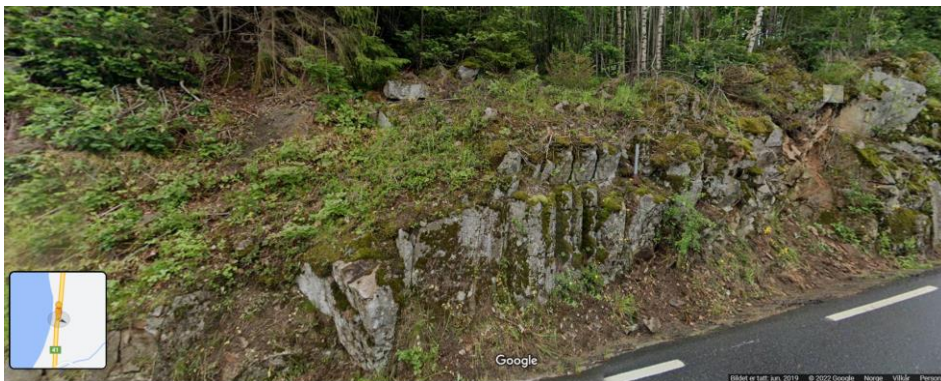
Figur 6: Fjellskjæring i eksisterende vei ved prøvepunkt M6. Foto: Google streetview

| XRF svovelanalyser | | | | Peroksyd metode | | | Surhetsgrad |
|---|---|---|---|---|---|---|---|
| 23 | M6 1,5m inn | 897 | 0.090 | 23.8 | 26.6 | 2.8 | 8.9 |

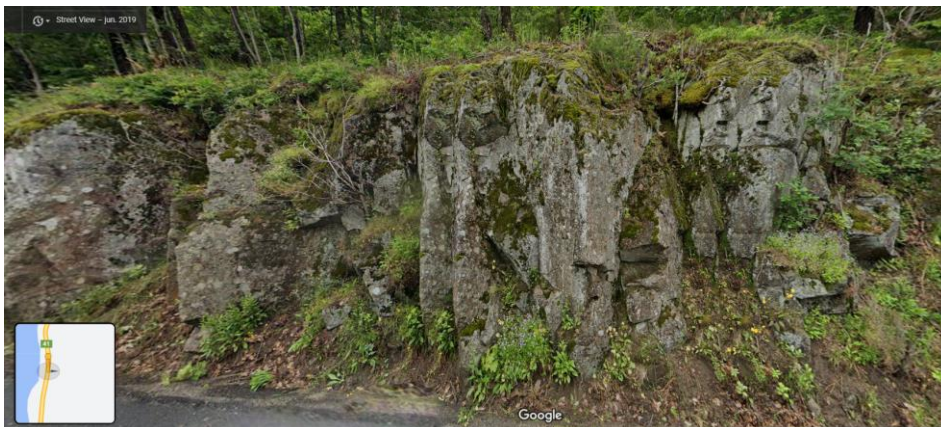
Figur 7: Fjellskjæring i eksisterende vei ved prøvepunkt M7. Foto: Google streetview

| XRF svovelanalyser | | | | Peroksyd metode | | | Surhetsgrad |
|---|---|---|---|---|---|---|---|
| 24 | M7 1m inn | 1326 | 0.133 | 23.8 | 26.0 | 2.2 | 8.7 |

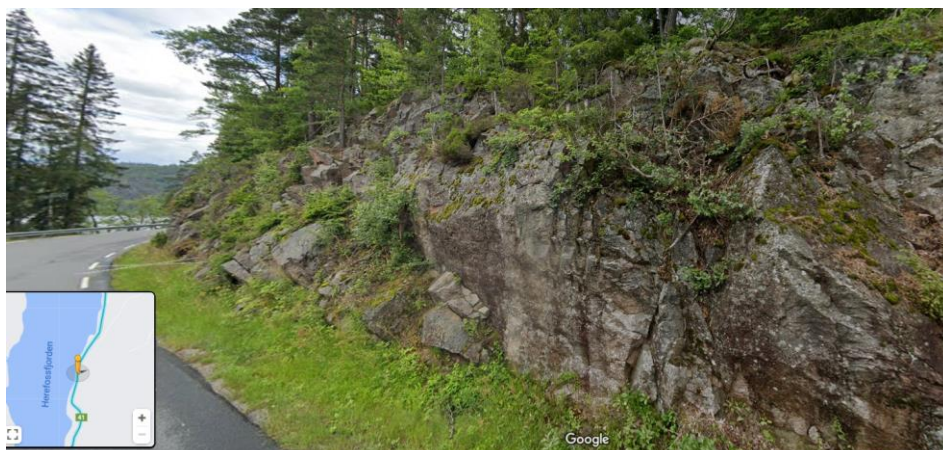
Figur 8: Fjellskjæring i eksisterende vei ved prøvepunkt M10. Foto: Google streetview

| XRF svovelanalyser | | | | Peroksyd metode | | | Surhetsgrad |
|---|---|---|---|---|---|---|---|
| 27 | M10 1m inn | 393 | 0.039 | 23.8 | 24.8 | 1.0 | 8.3 |
